猪苗代湖自然の家〔本館・別館〕耐震診断調査結果報告書

概要版

平成 22 年 4 月

朝霞市総務部財産管理課

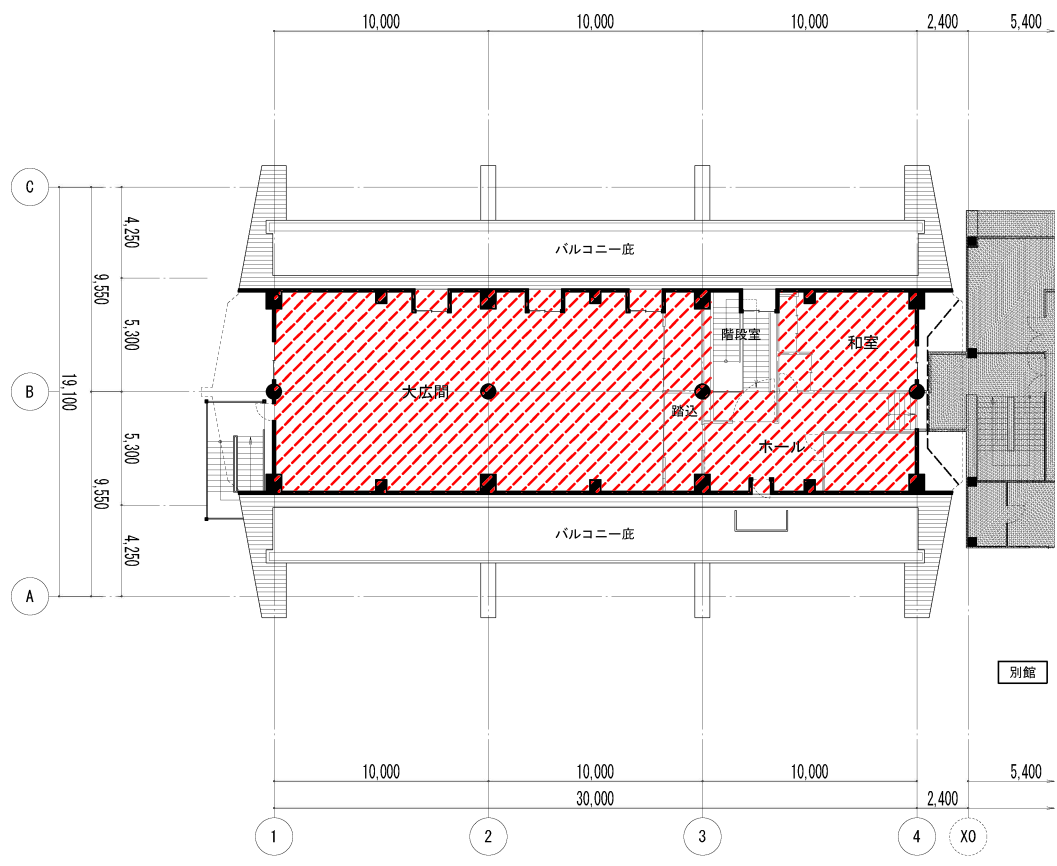
3階平面図

3 階の後打ち床スラブは、コンクリート強度、厚み、配筋状況等に問題があり、大地震時に落下する可能性がある。鉄骨梁についても、剛性や接合部に問題があり、大地震時に落下する可能性がある。3 階床については、詳細な再調査を実施するまでは、使用を中止すること。

後打ちコンクリートスラブ撤去
 鉄骨床組新設
