令和5年度 第1回 文化財保護審議委員会議

旧高橋家住宅保存修理工事について

国指定重要文化財 旧高橋家住宅 建造物保存修理工事 茅葺屋根の差茅 など 保存修理を実施しています

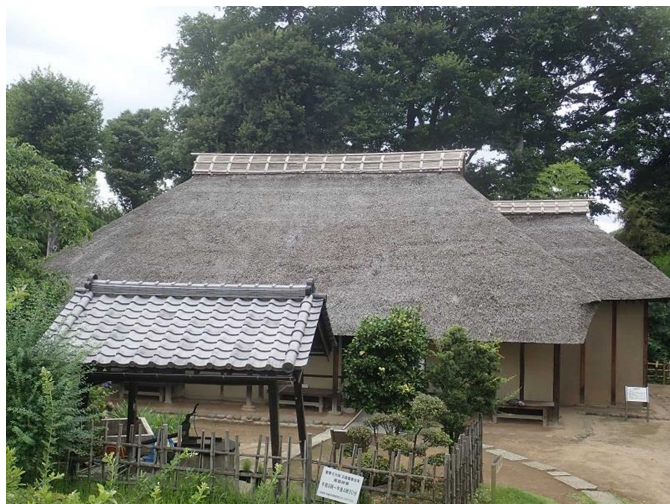
主屋 茅葺屋根 全景

茅葺屋根は平成19年（2007）に全て葺き替えましたが、年数の経過により、茅葺屋根が部分的に落ちくぼみ、屋根東側の突出部の谷となっている部分はえぐれたような状態になっています。また、屋根北側には苔類が生えており、西側の軒先は一部垂れ下がったような状態になっています。

今回の修理では、屋根の傷んだ部分に新しい茅材を差し込んで補修し、東側の谷は部分的に茅を葺き替えて補修し、北側の苔類は取り除くなどして、茅葺屋根全体の保存を図ります。

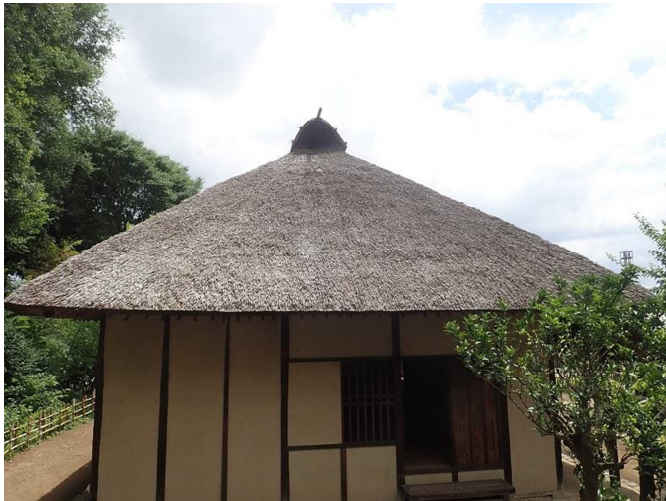
主屋 茅葺屋根 西側 全景

経年劣化により垂木竹が割れるなどしていることで、屋根西側が全体的に少し垂れ下がった状態になっています。そのため、垂木竹に添え木をして補強し、垂れ下がり の 進行を防ぎます。

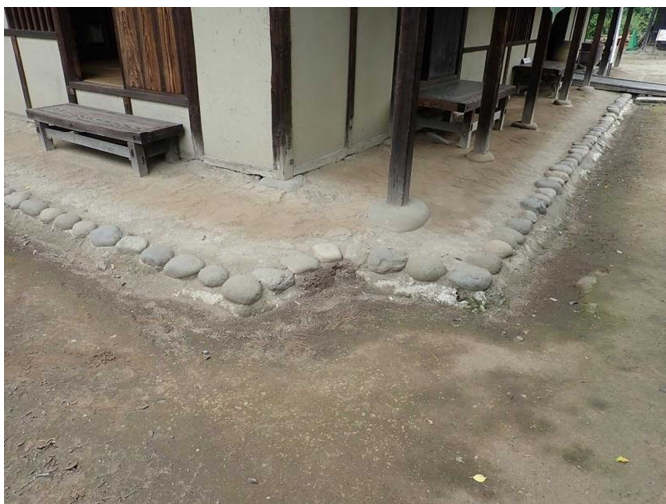
雨落周囲状況（主屋西～南側）

茅葺屋根から落ちる雨垂れや、敷地内を流れる雨水の影響を、長年にわたり受け続けたことにより、主屋の周囲の土が削られた状態になっています。

そのため、主屋の周囲を、〔土の締め固め → 玉砂利敷き〕に整備し、雨水等の影響による主屋周囲の土の流出を防ぎます。

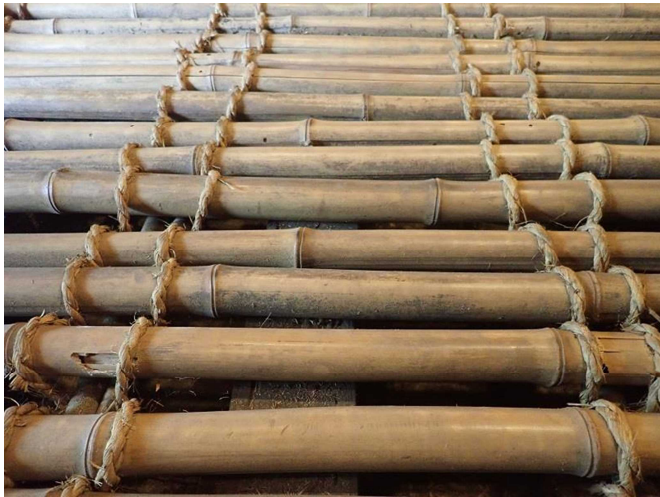
竹簀子床 状況

主屋西側のデイ・オクノハヤの2室は、竹を敷き並べた竹簀子床となっているのが、旧高橋家住宅の特徴の1つです。この竹が、年数の経過や虫害などにより、一部が割れたり折れたりしています。

デイの竹簀子床について、破損している竹を取り替える補修を行います。

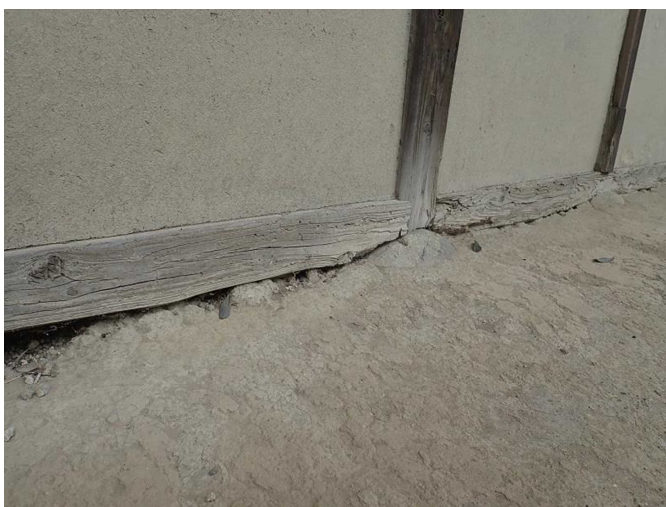
建物土台部分（北側）

主屋の解体修理の際、土台となっている部材のうち、損傷が著しく使用に耐えないものは取り替え、既存の部材と共に、腐朽や虫害を抑えるため防腐防蟻剤を塗っていました。

解体修理から年数が経過し、薬剤の効果が薄れているため、防腐防蟻剤を塗り直し劣化の抑制を図ります。
