市民会館（会議棟・ホール棟）耐震診断調査結果報告書

概要版

朝霞市総務部財産管理課

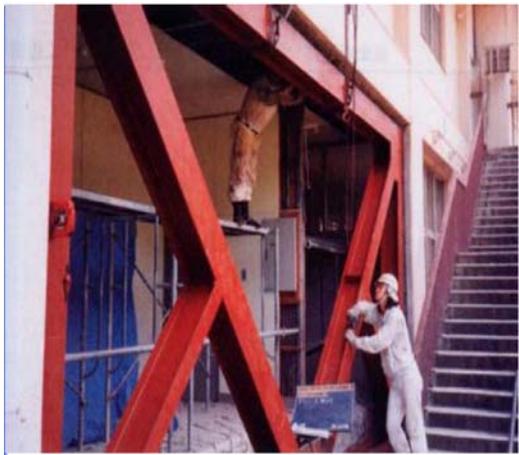
記号	A案	B案
補強工法	在来鉄骨ブレース工法	鉄筋コンクリート耐震壁増設工法
概要	既存架構の内側に枠付鉄骨ブレースを増設	既存架構の内側に鉄筋コンクリート耐震壁を増設
考察	<p>(1) 施工事例が最も多い工法である。</p> <p>(2) 強度型補強を目指す会議棟に対して、最も効率よく補強できる。</p> <p>(3) 既存部分の撤去復旧を伴い、関連工事が増える傾向にある。</p> <p>(4) 補強量が多く、建築計画への影響が大きい。</p> <p>(5) レイアウト計画の見直しや有効面積の減少が大きい。</p> <p>(6) ホール棟には採用できない工法である。</p>	<p>(1) 強度や剛性の向上が著しい工法である。</p> <p>(2) 会議棟は、補強部材の耐力増強などが主目的となるため、他の工法との併用は有効である。</p> <p>(3) 壁の設置により採光・通風が妨げられるため、会議棟については、利用面で支障となる。</p> <p>(4) 構造補強の工事費が安価である。</p> <p>(5) ホール棟には採用できない工法である。</p>
使用しながらの工事	×	×
施工例

総合評価	○	△

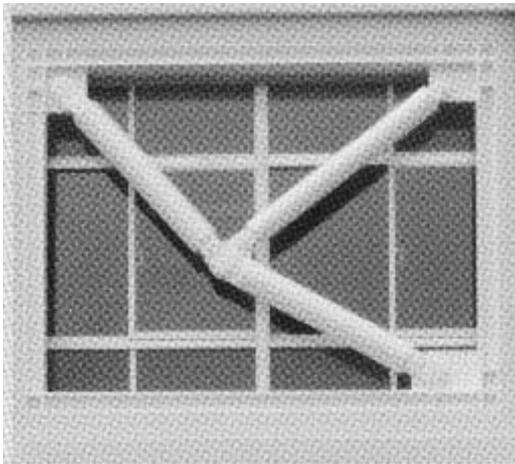
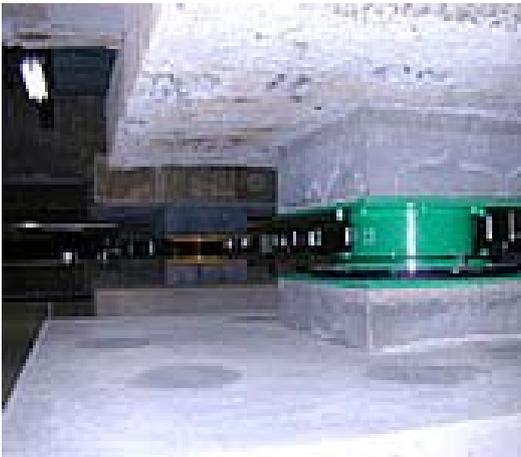
記 号	C案	D案
補強工法	制震ブレース工法	免震化工法
概 要	制震装置である油圧ダンパー付ブレースを増設	基礎を切断して、間に免震装置を設置
考 察	<p>(1) 建物に減衰性能を付加させることで、地震の揺れを吸収させる制震工法である。</p> <p>(2) 中高層の建物に有効である工法である。また、建物外部の作業が中心であり、居ながら施工が可能となる工法である。</p> <p>(3) 会議棟とホール棟は、部分的に一体化しており、建物性状も異なるので、地震時の各棟の挙動を正確に把握できない。また、会議棟は、建物外周部にブレースを設置できる構面が少ないため、採用は困難である。</p> <p>(4) ホール棟には採用できない工法である。</p>	<p>(1) 建物外周部に変形が可能となるように 50cm 程度のヒットと擁壁が必要である。</p> <p>(2) 会議棟及びホール棟共に、部分地下が存在するので、上記の免震ヒットが煩雑になる。</p> <p>(3) 会議棟とホール棟が一体化されているので、免震ヒット範囲が過大となる。</p> <p>(4) EV、設備機器、階段室等の免震化に伴う多額の費用が必要である。</p> <p>(5) 柱軸力に対して、相対的に柱本数が多く、免震装置数が多くなる。</p> <p>(6) ホール棟単独では採用できない。</p>
使用しながらの工事	△	○
施工例

総合評価	×	×

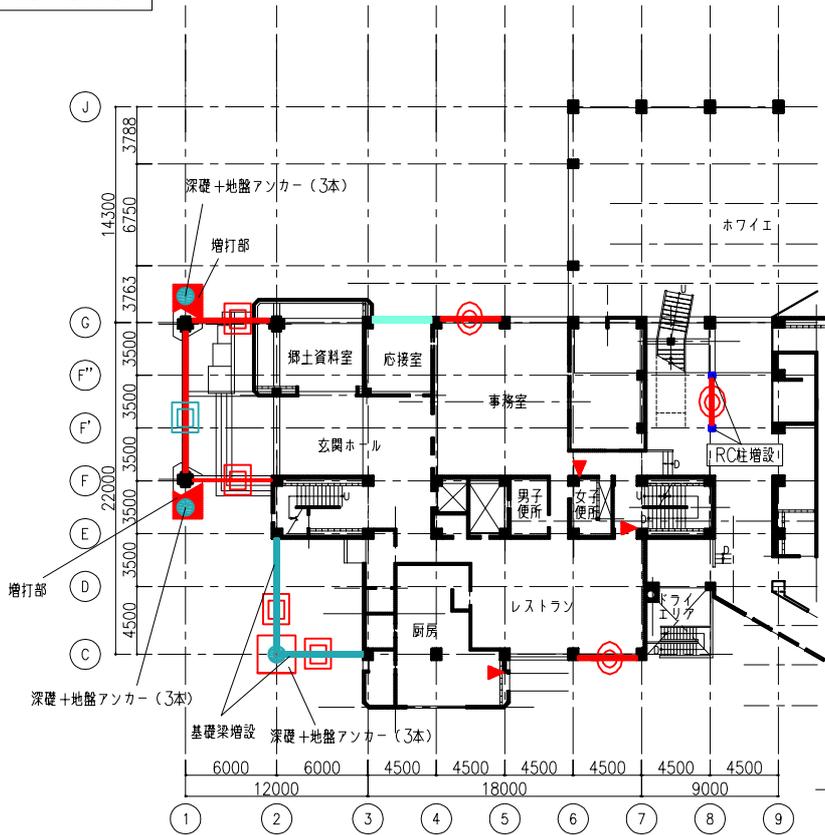
1階 平面図

会議棟 補強案 (Is=0.75)

- ・ 1～5階の建物内部に枠組鉄骨ブレースを11ヶ所増設する。
- ・ 1～3階の建物外部に枠組鉄骨ブレースを12ヶ所増設する。
- ・ 1階の建物外部に枠組ブレースを1ヶ所増設する。
- ・ 2階及び3階の建物外部に水平ブレースを10ヶ所増設する。
- ・ 1階及び3階及び4階に鉄筋コンクリート増設壁を4ヶ所増設する。
- ・ 1～3階及び5階にスリットを10ヶ所入れる。
- ・ 1階及び2階に鉄筋コンクリート柱を4ヶ所増設する。
- ・ 1階玄関前に深礎杭を3ヶ所入れる。

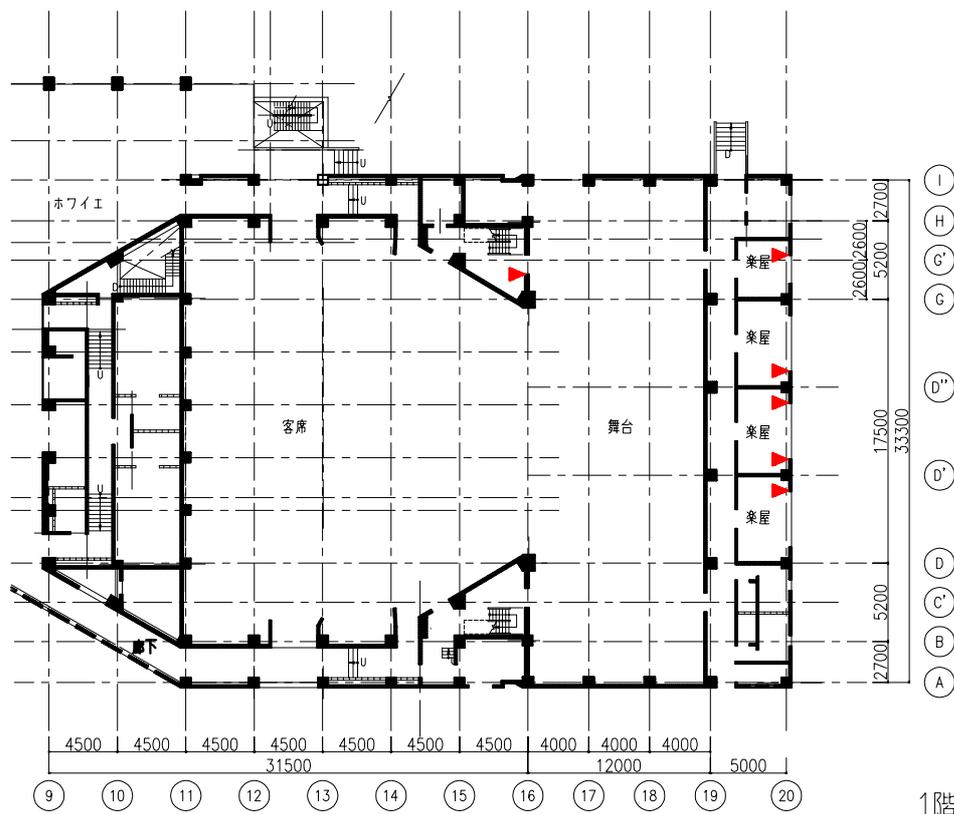
1階 平面図

ホール棟 補強案 (Is=0.75)

- ・ 1及び3階にスリットを8ヶ所入れる。
