生活道路の安全対策の事例 (埼玉県朝霞市 東弁財地区)

朝霞市
都市建設部
まちづくり推進課

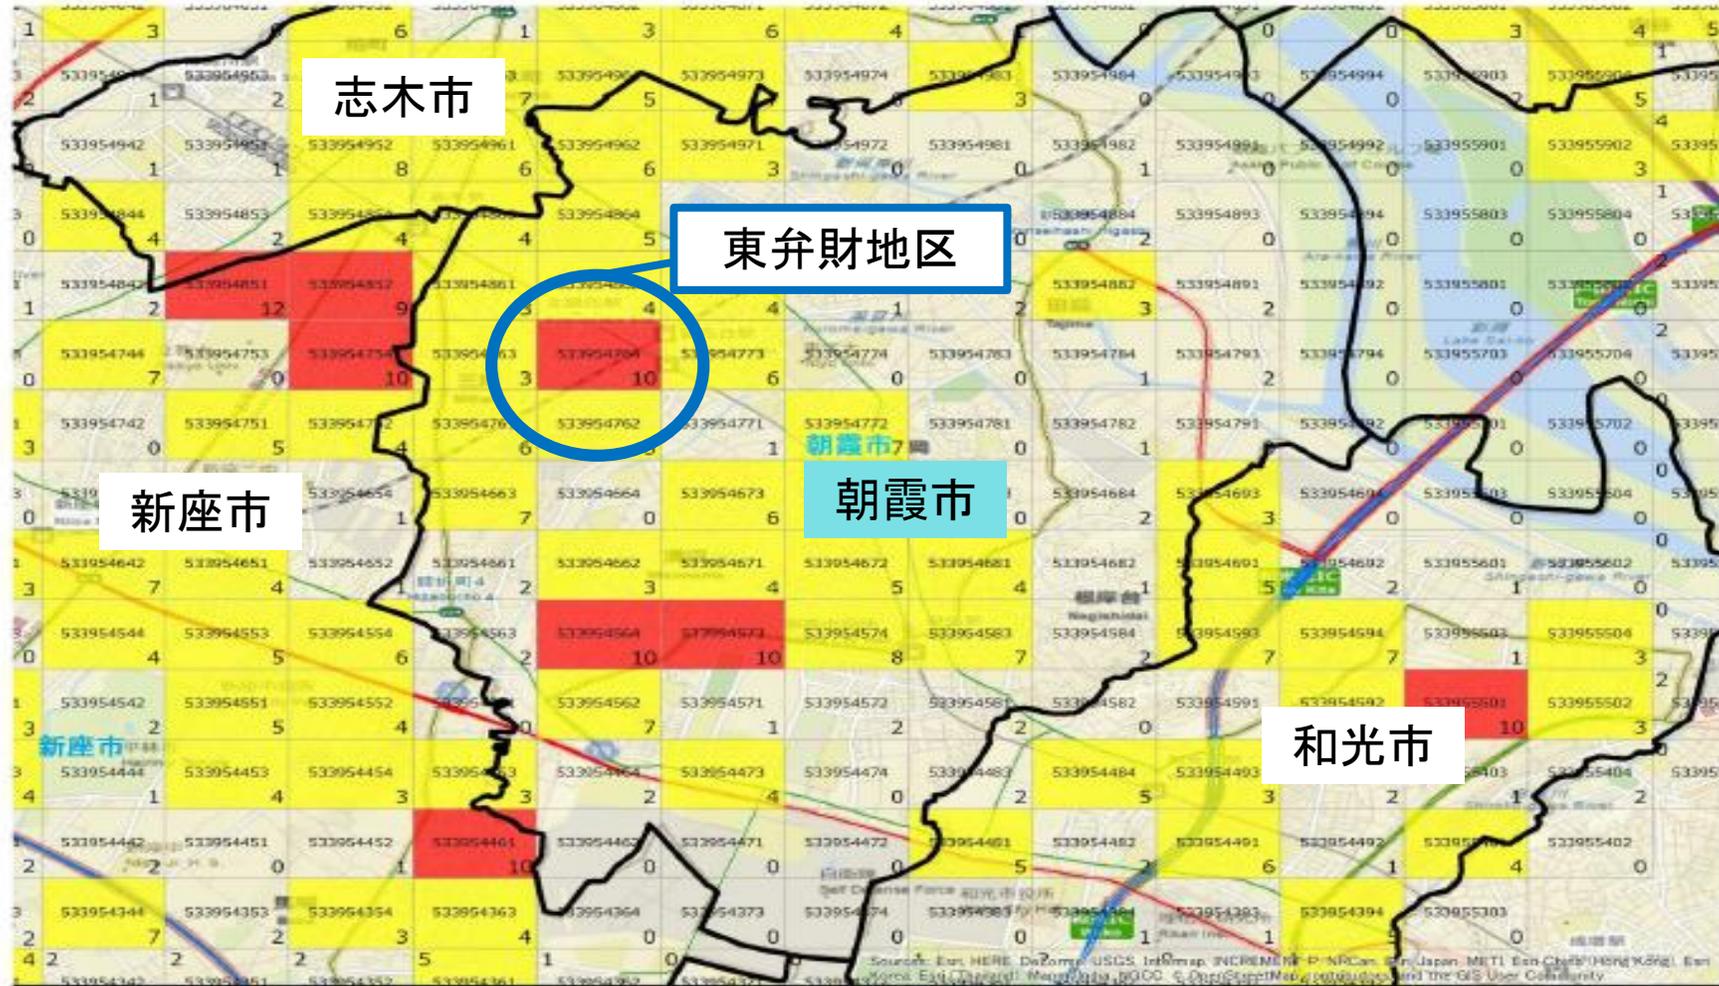
1.市町村道の死傷事故メッシュ図(朝霞市)

【幅員5.5m未満(全事故)】

<死傷事故件数>
 ■ 県平均3倍以上 ■ 県平均以上(県平均3倍:8.4件/メッシュ、県平均:2.8件/メッシュ)

※1メッシュ約500m
 データ出典:交通事故・生活道路統合データ(H26、H27埼玉県)

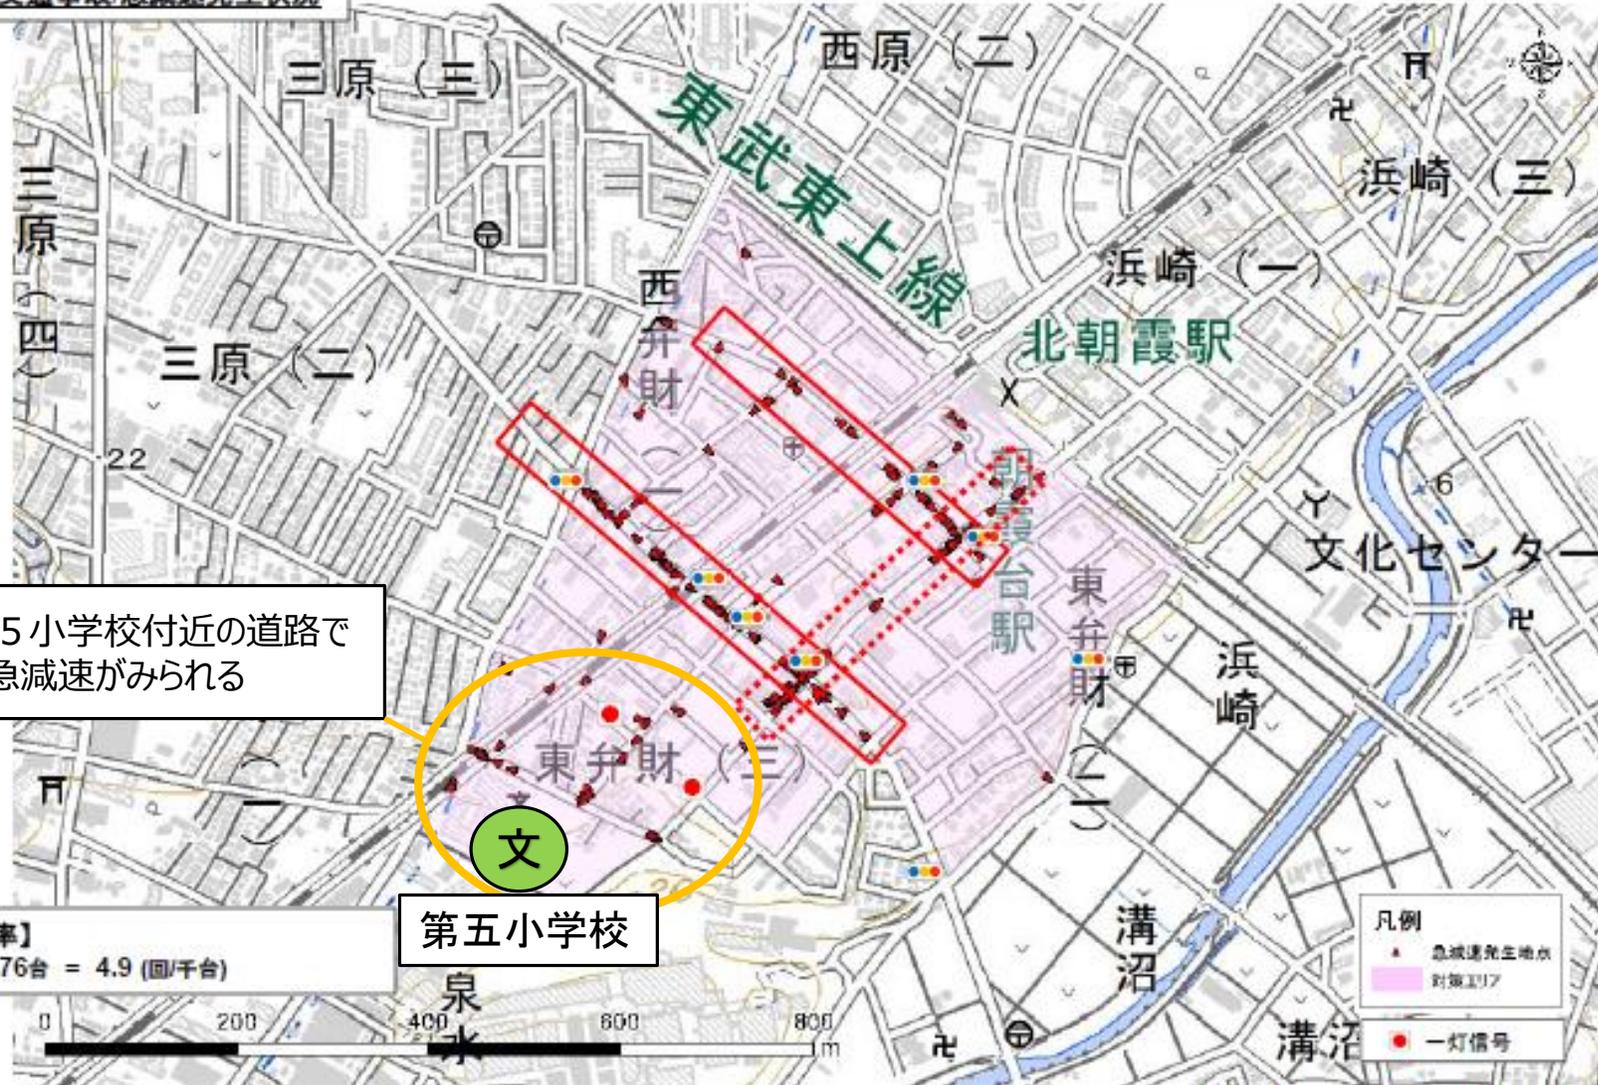
対策エリアの交通事故/急減速発生状況

○急減速の多くは、信号交差点を結ぶ路線上に集中。

第5小学校付近の道路でも急減速がみられる

【急減速発生率】
223回 / 45,576台 = 4.9 (回/千台)

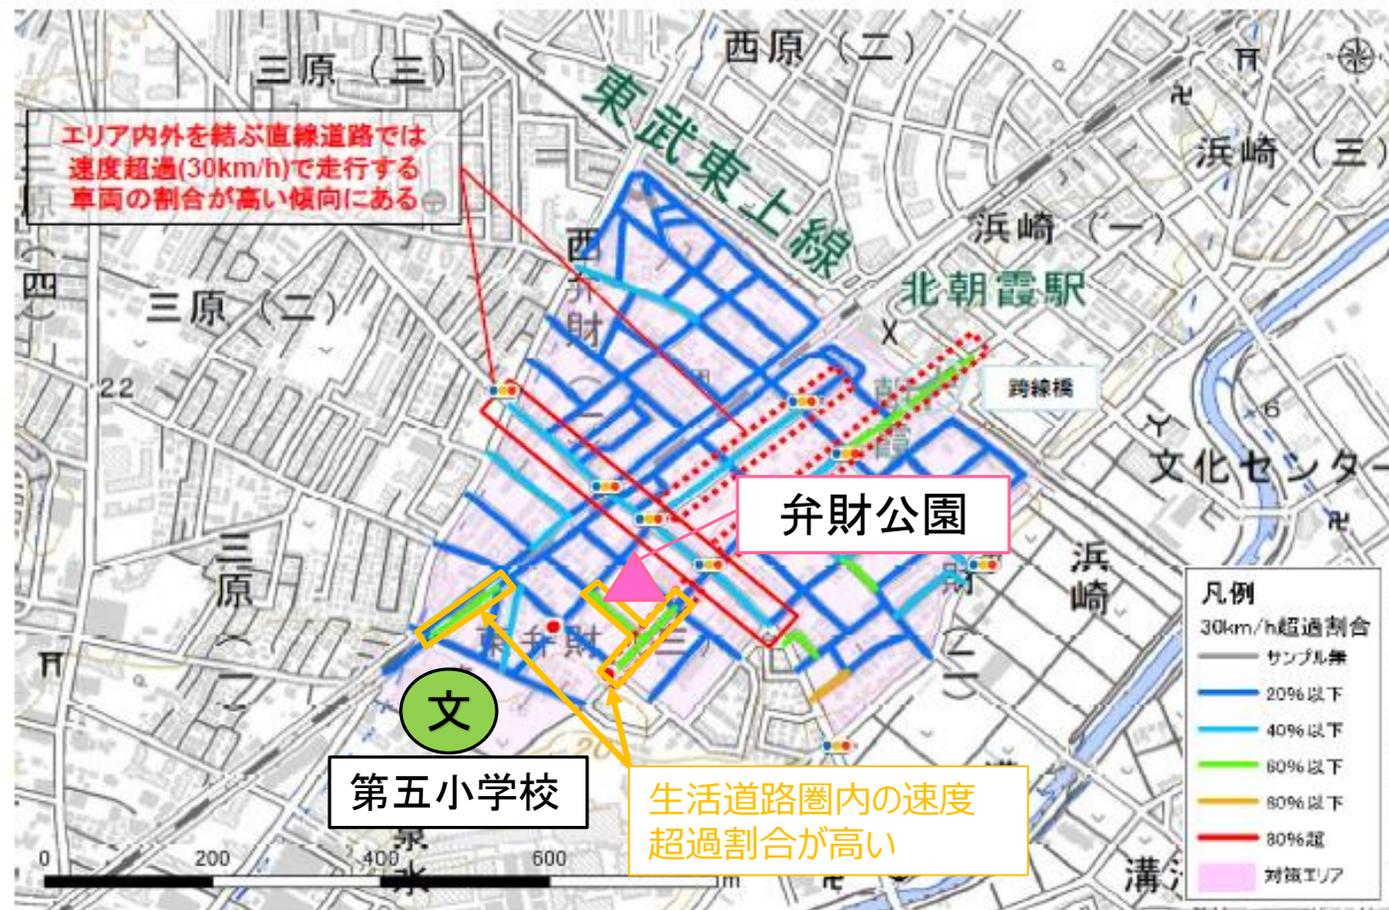
対策エリアの走行速度の状況

- エリア全体では、速度超過(30km/h)で走行する車両の割合は23%
- エリア内外を結ぶ直線道路では、速度超過(30km/h)で走行する車両の割合が高い傾向にある。

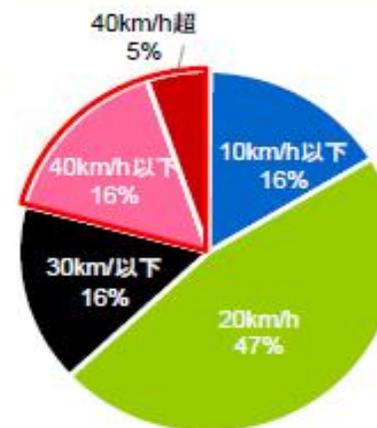
エリア内の速度分布

■ 30km/h
超過割合 : 23%

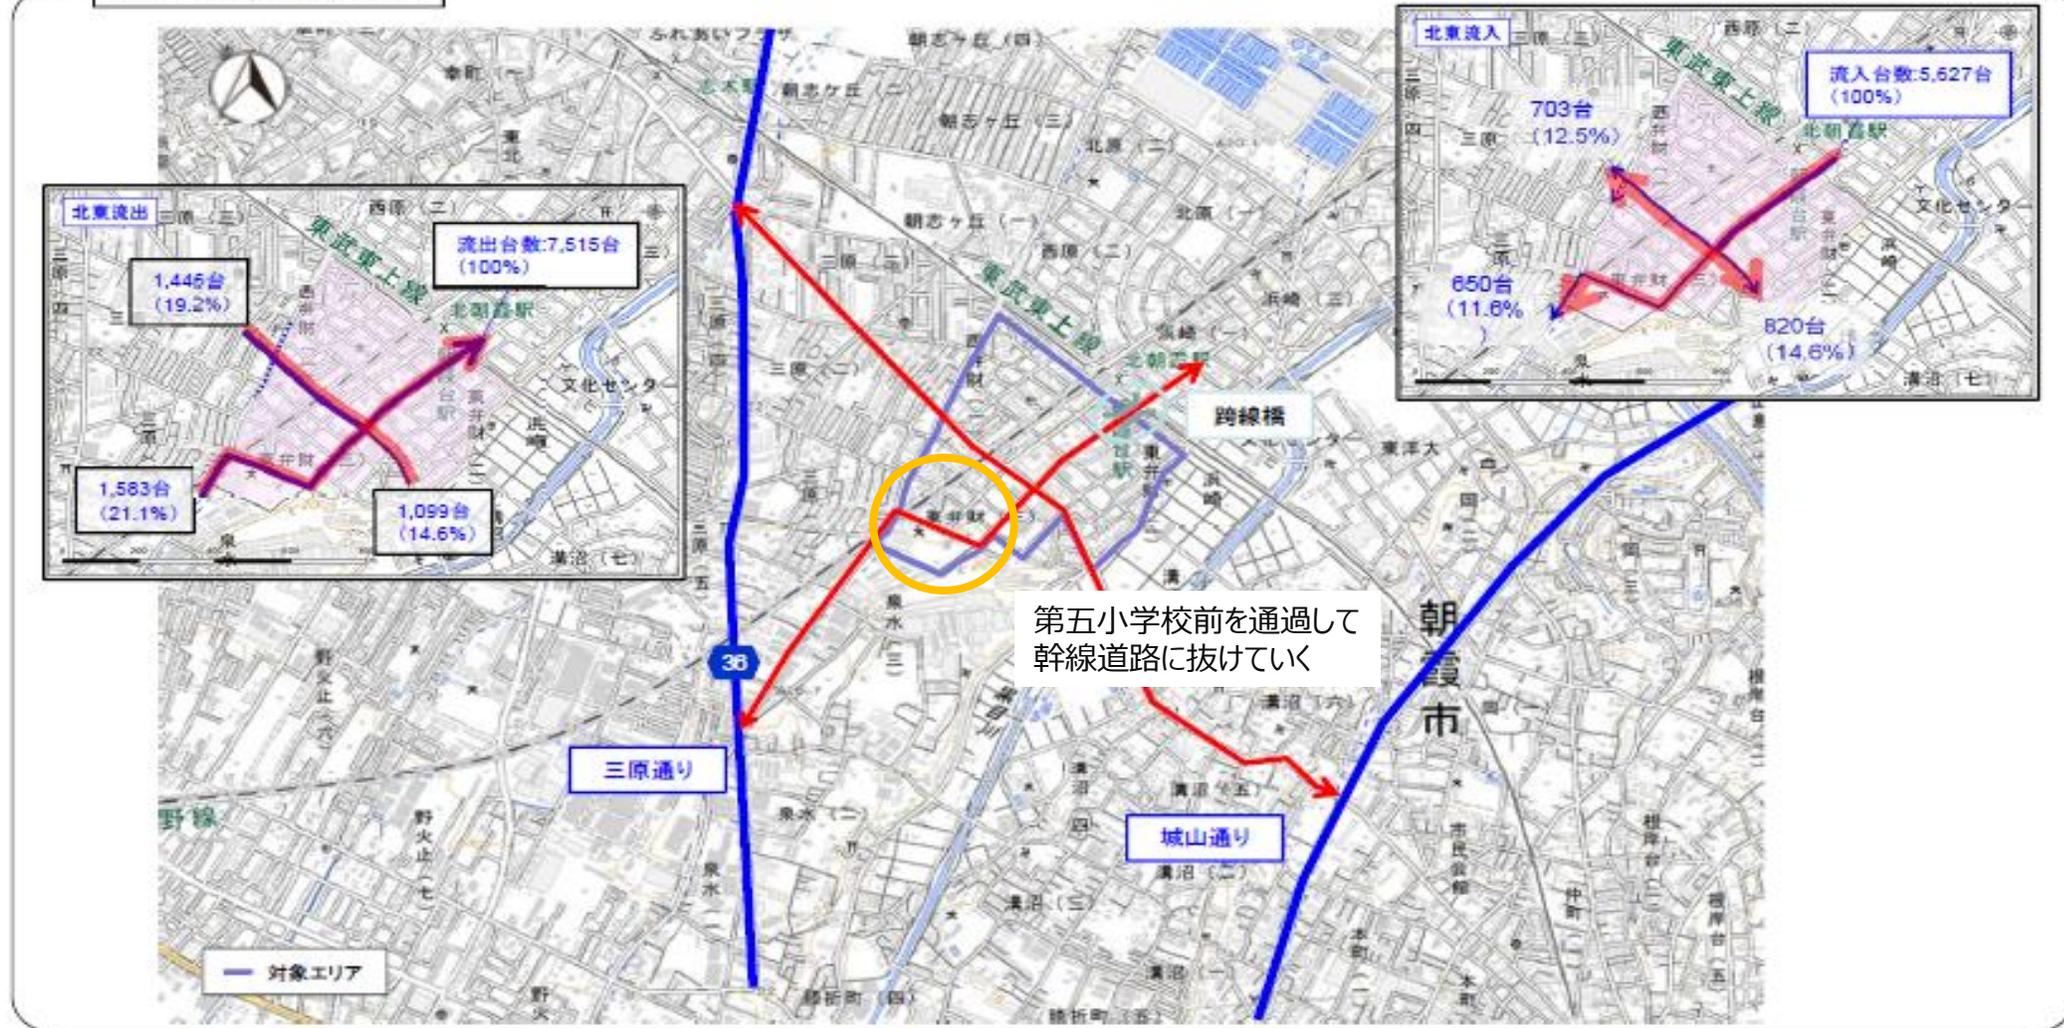
対策エリアの通過交通

○跨線橋を通過してエリア内に流入また流出する車両は、三原通りや城山通りに向かって流出または流入。

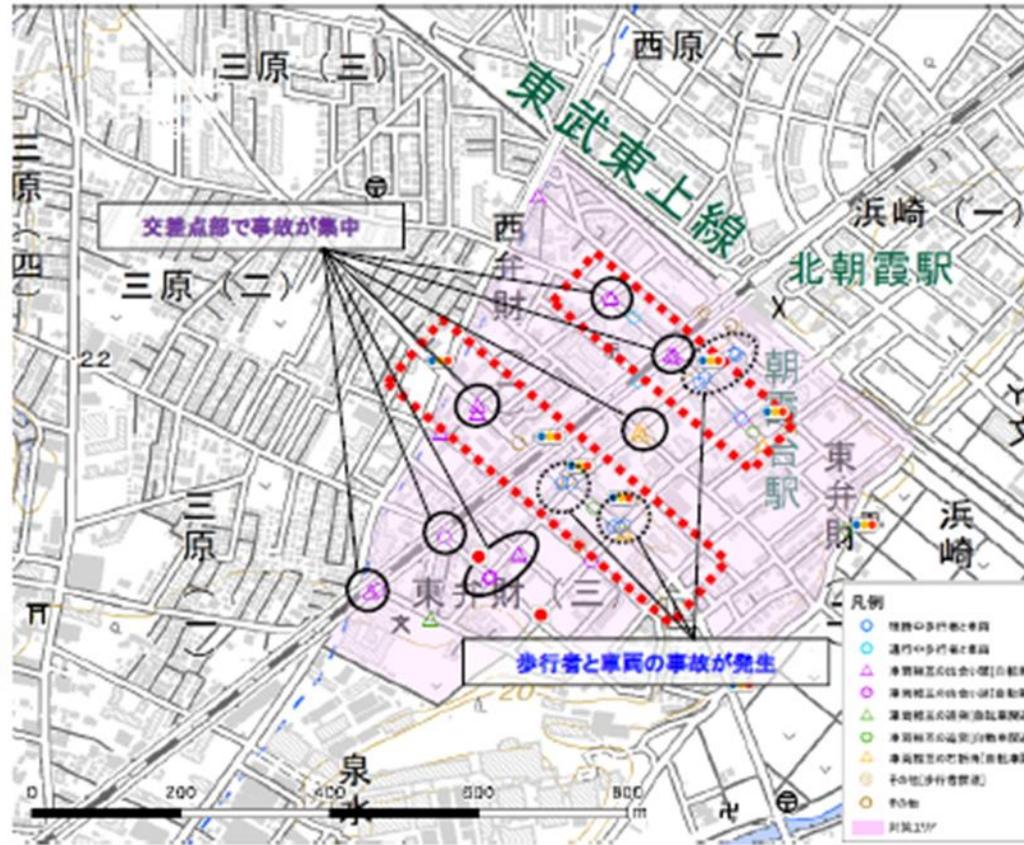
対策エリアの交通事故発生状況

- 車両相互(自転車含む)の出会い頭事故が交差点部で多発。
- 駅周辺や一部交差点部において、歩行者と車両の事故も発生。
- 歩行者関連事故、自転車関連事故、自動車関連事故は同割合で発生。朝から日没前後までの時間帯に多い。

- 凡例
- 横断中歩行者と車両
 - 通行中歩行者と車両
 - △ 車両相互の出会い頭(自転車関連)
 - ◇ 車両相互の右折時(自動車関連)
 - ▽ 車両相互の追突(自動車関連)
 - ▲ 車両相互の追突(自転車関連)
 - その他(歩行者関連)
 - その他
 - 対策エリア
 - 一灯信号

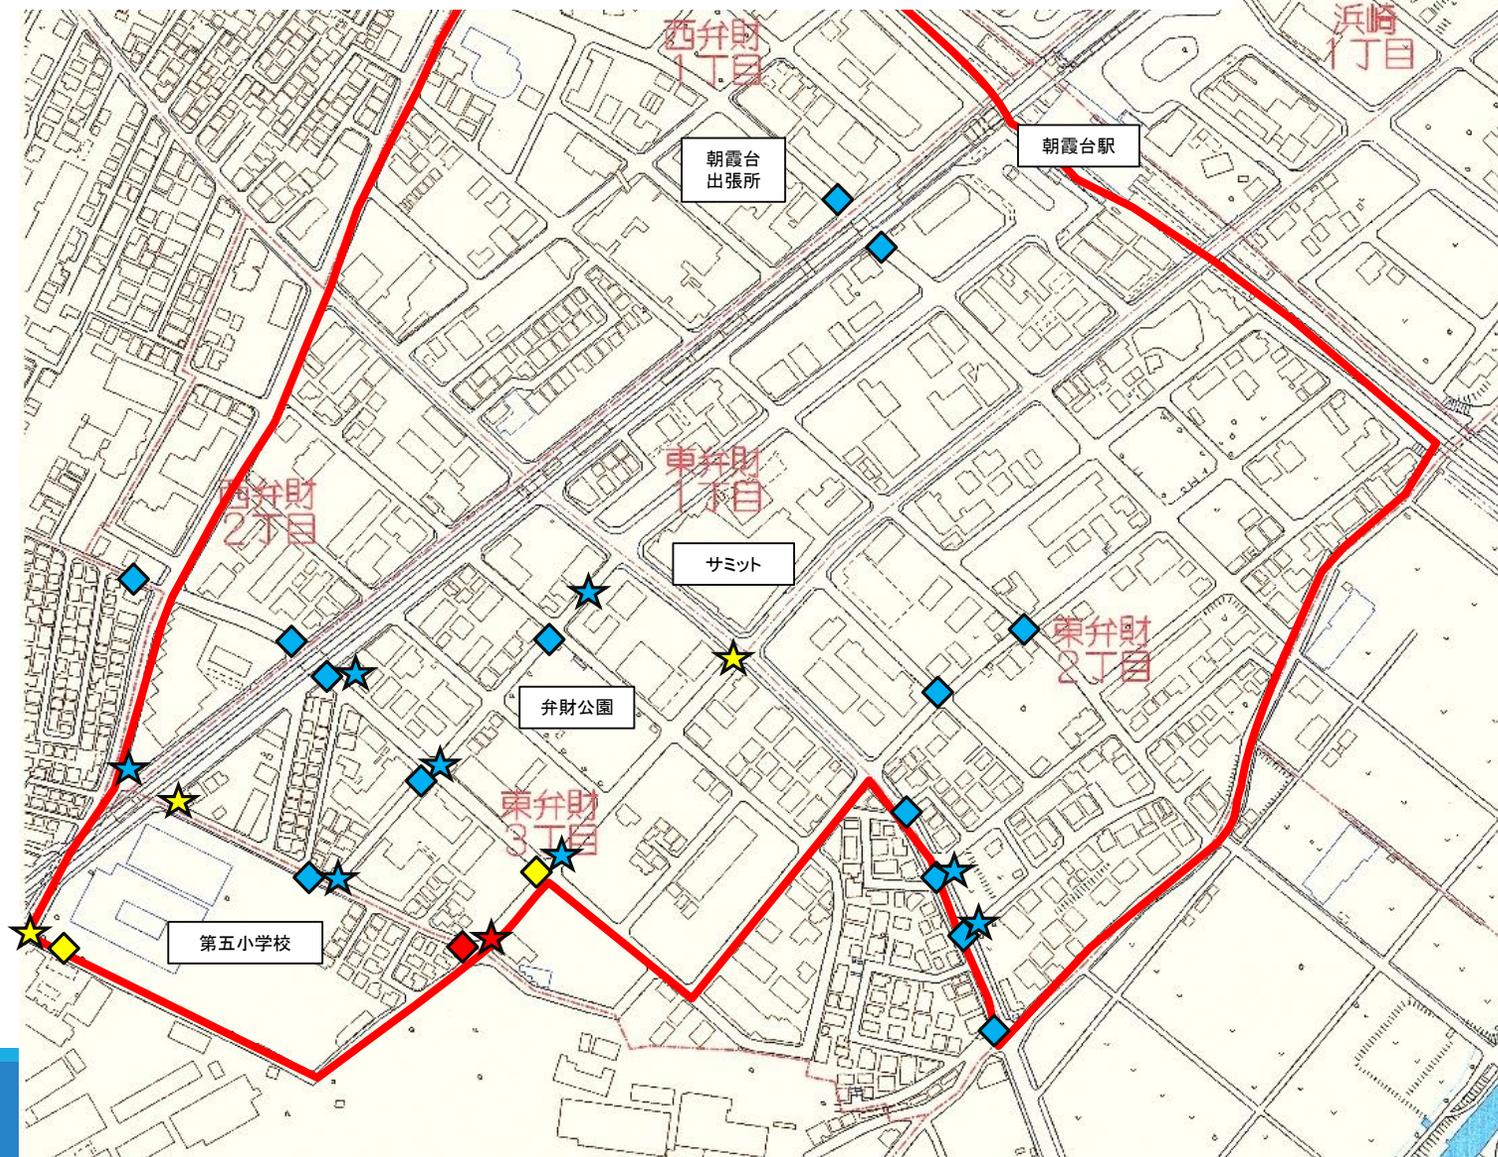
第1回ワークショップ後の可視化された対策エリアマップ

危険箇所にも貼ってもらった枚数

1回目の危険箇所抽出時

2回目の危険箇所抽出時
(ビッグデータを踏まえて)

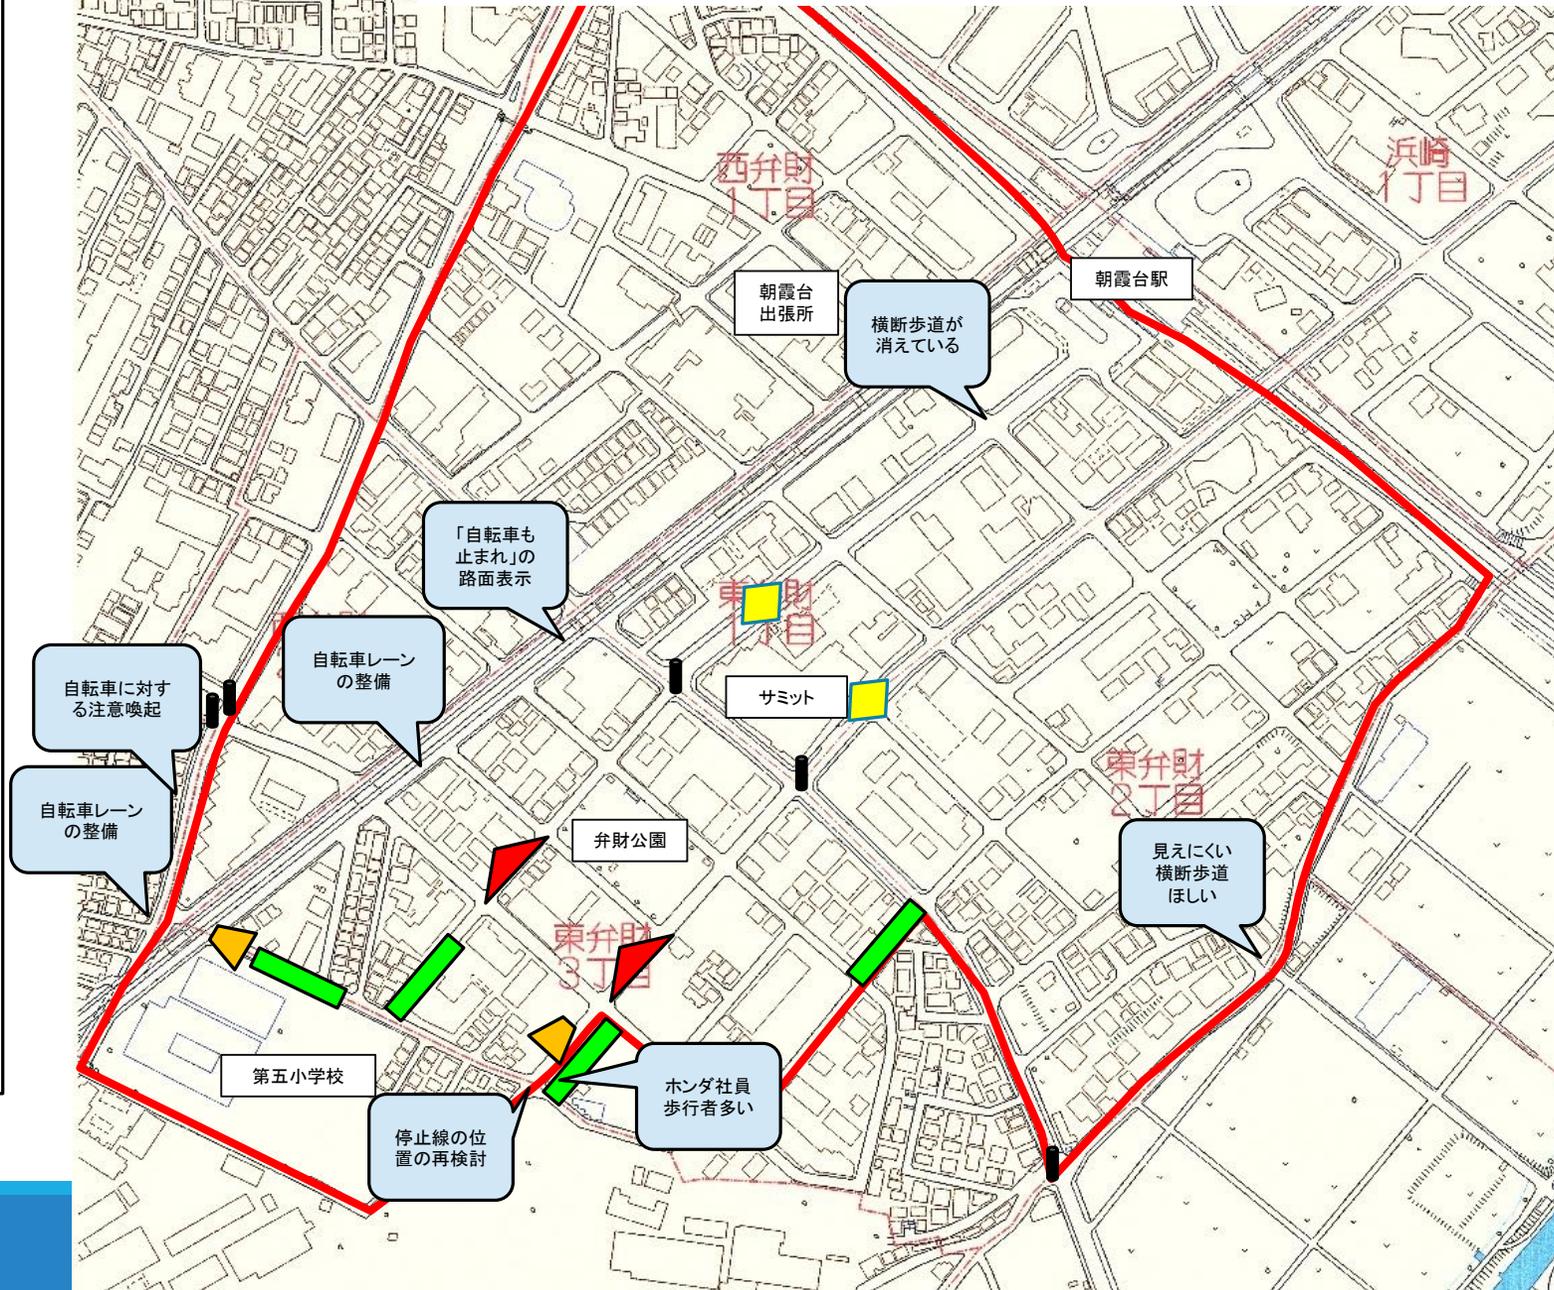
第2回ワークショップ後の対策が可視化された対策エリアマップ

- 狭さく

- ハンプ

- グリーンベルト

- 減速表示

- 車止めポスト

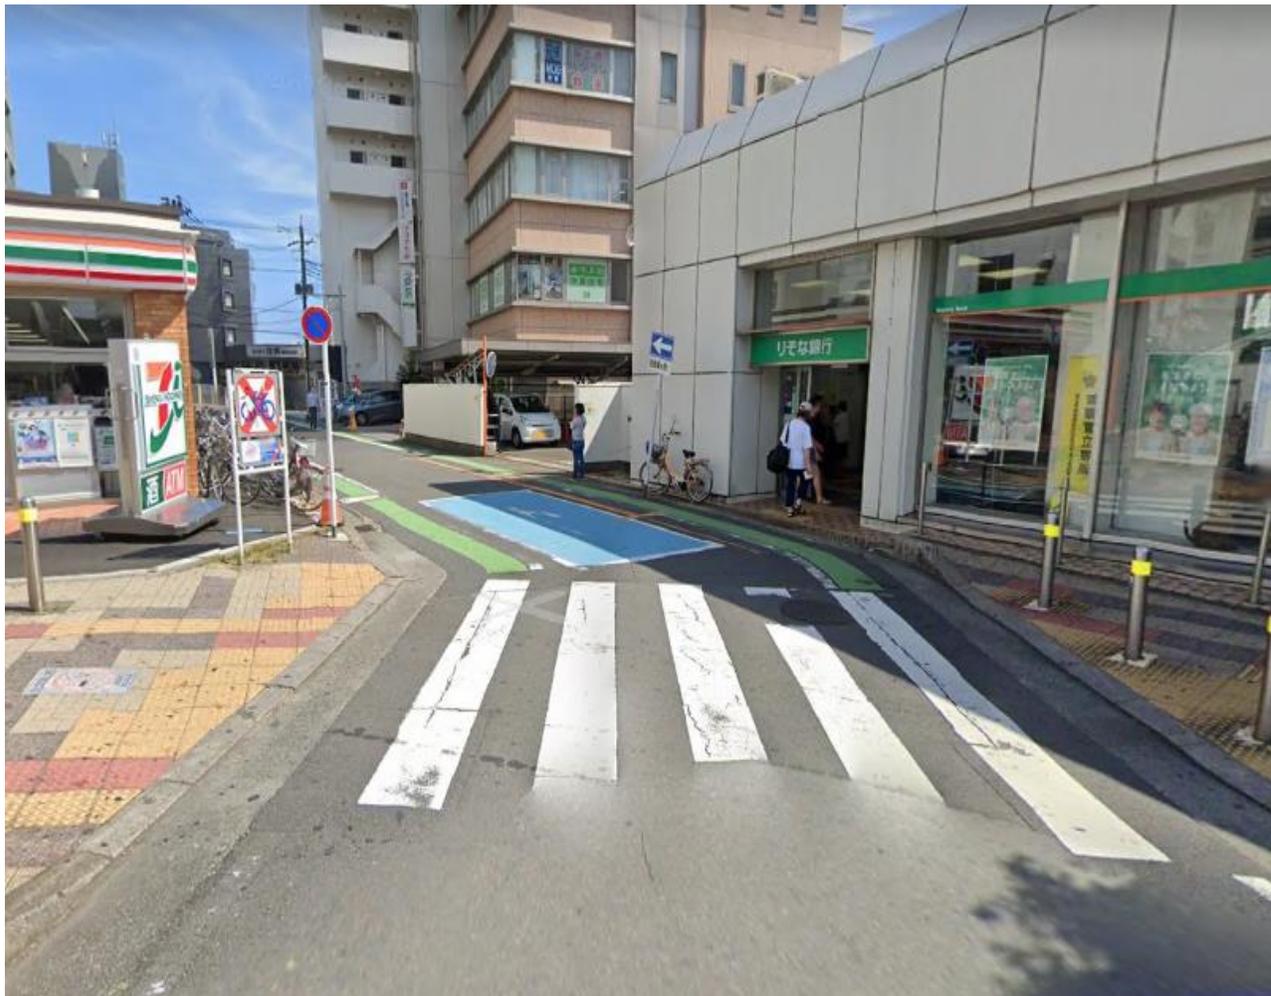
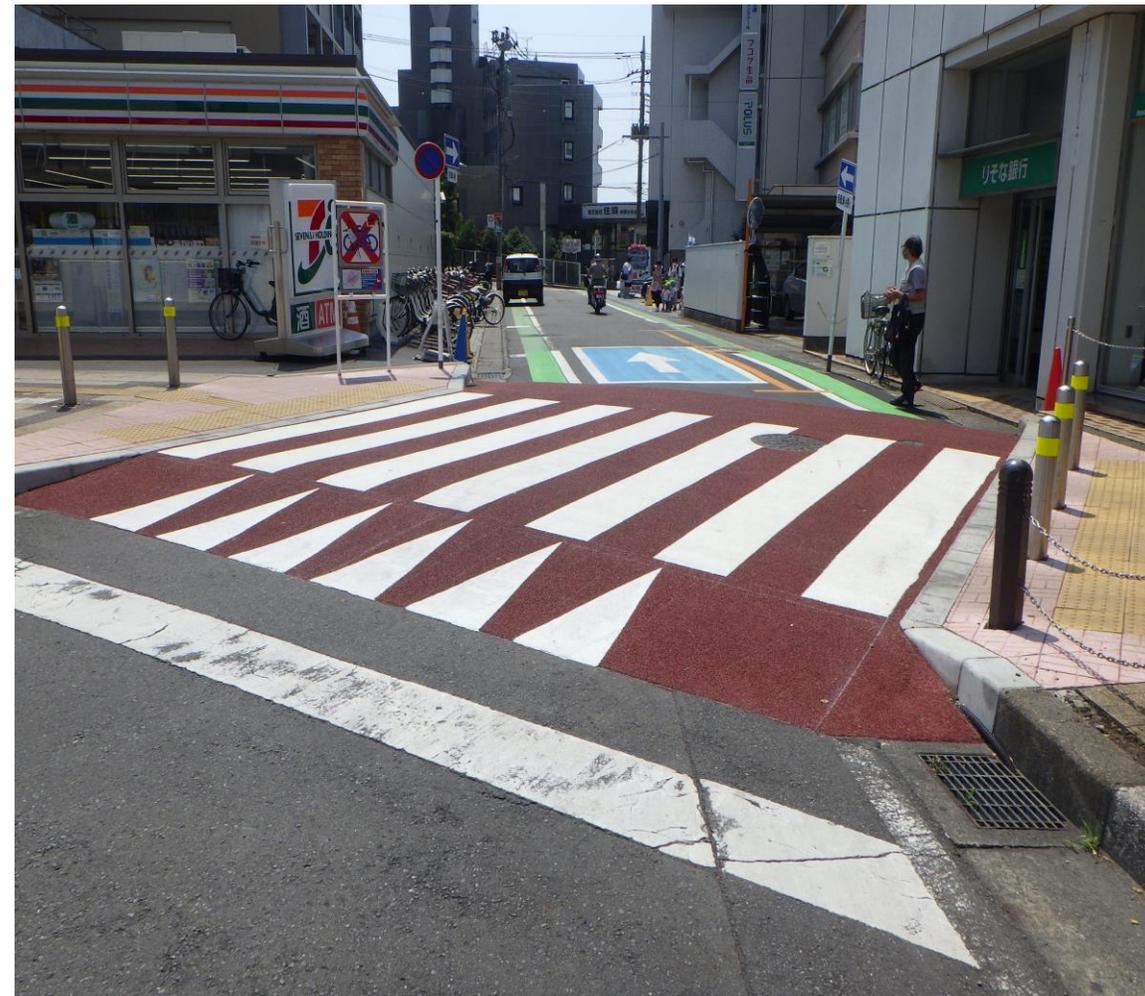
5. 対策前と対策後の比較写真(①スムーズ横断歩道)

【対策前】

【対策後】

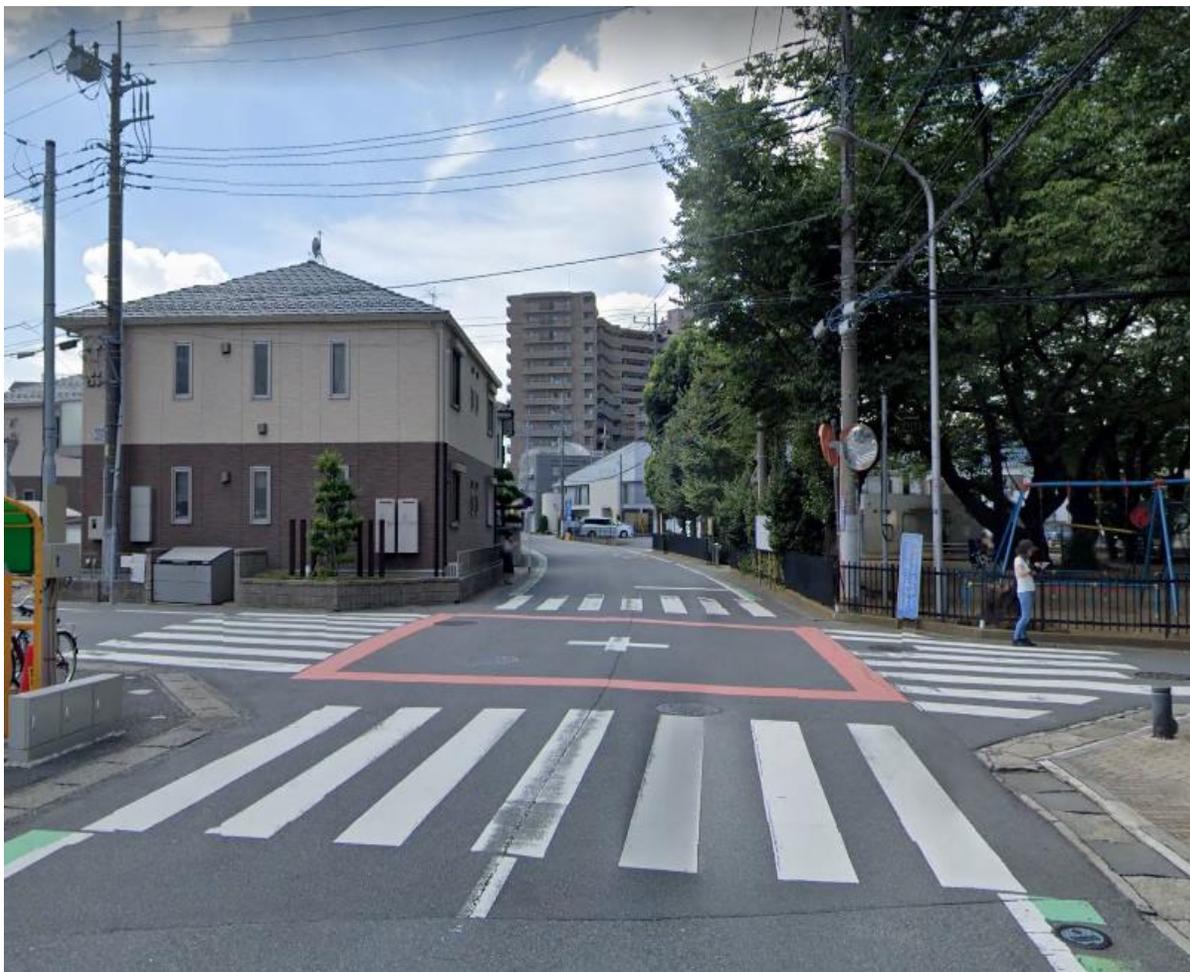
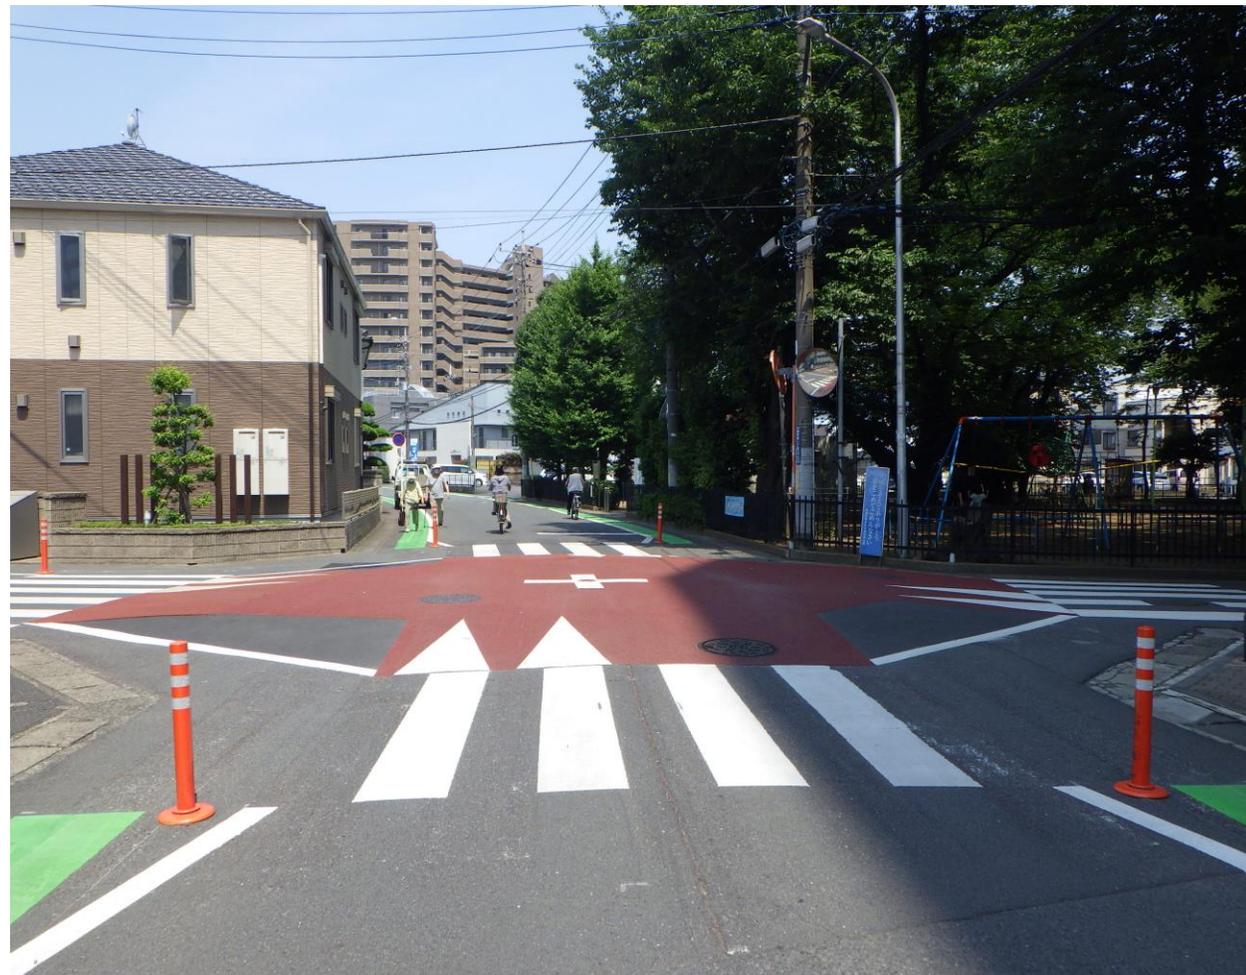
5. 対策前と対策後の比較写真(②交差点ハンプ)

【対策前】

【対策後】

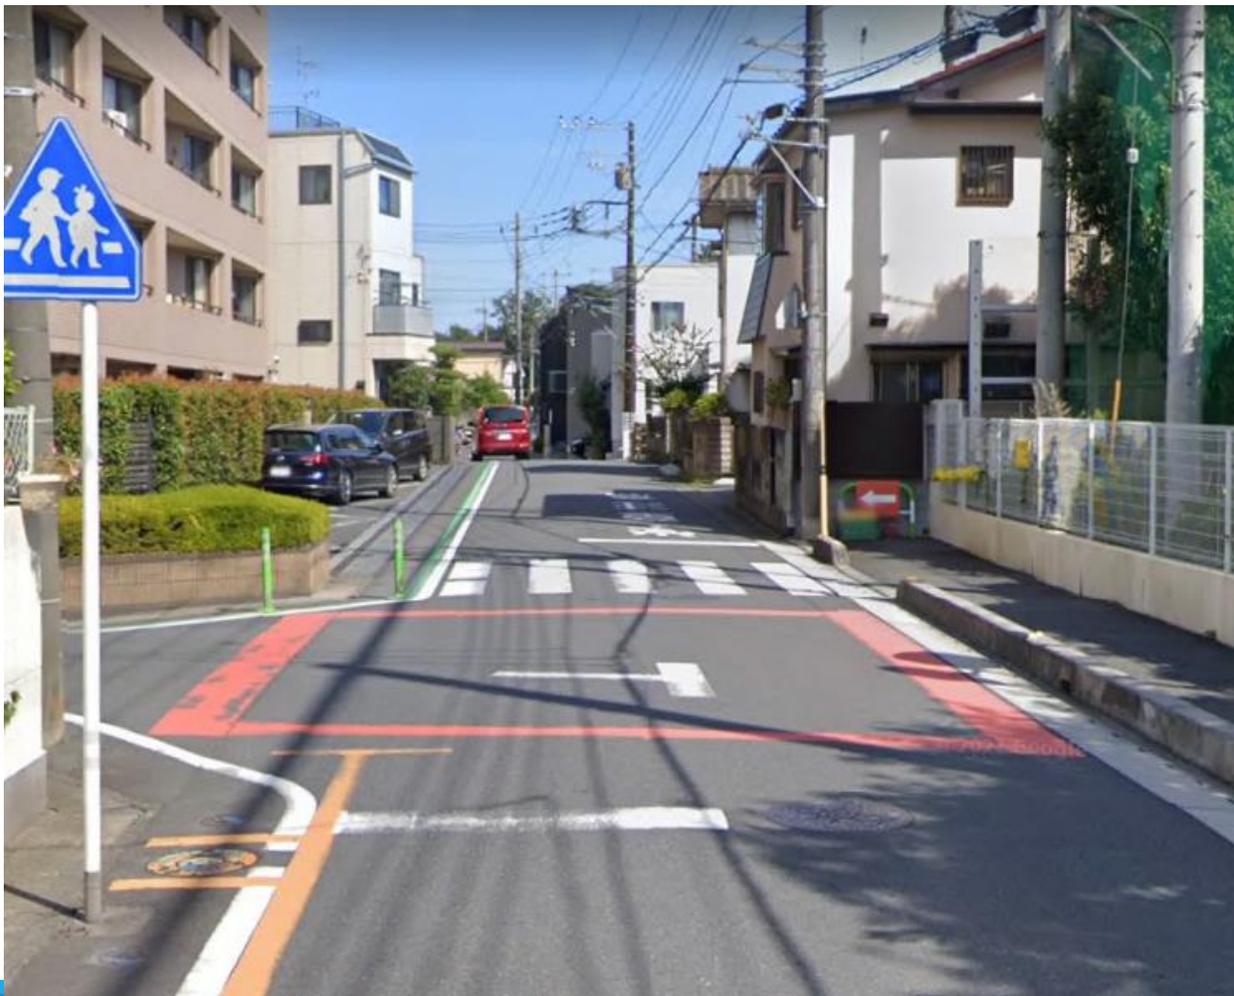
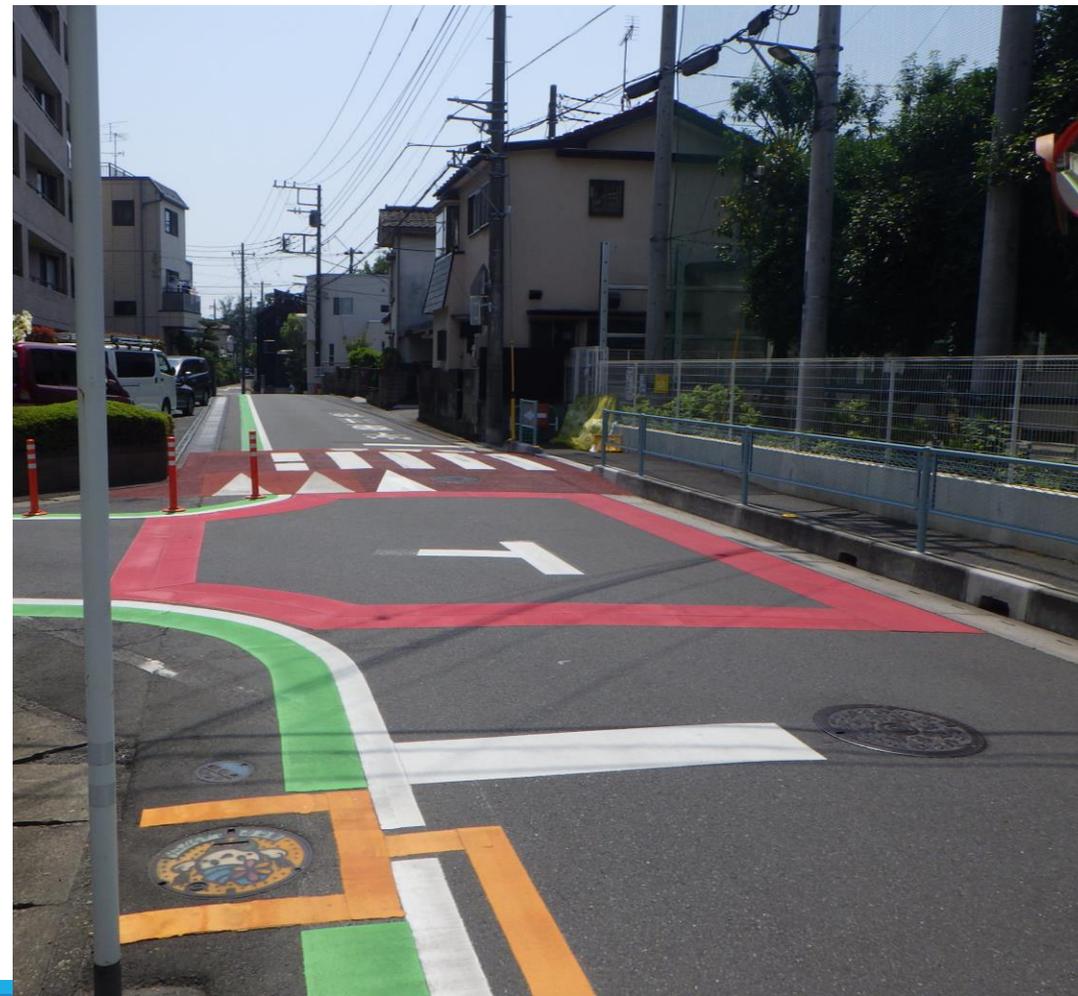
5. 対策前と対策後の比較写真(③スムーズ横断歩道)

【対策前】

【対策後】

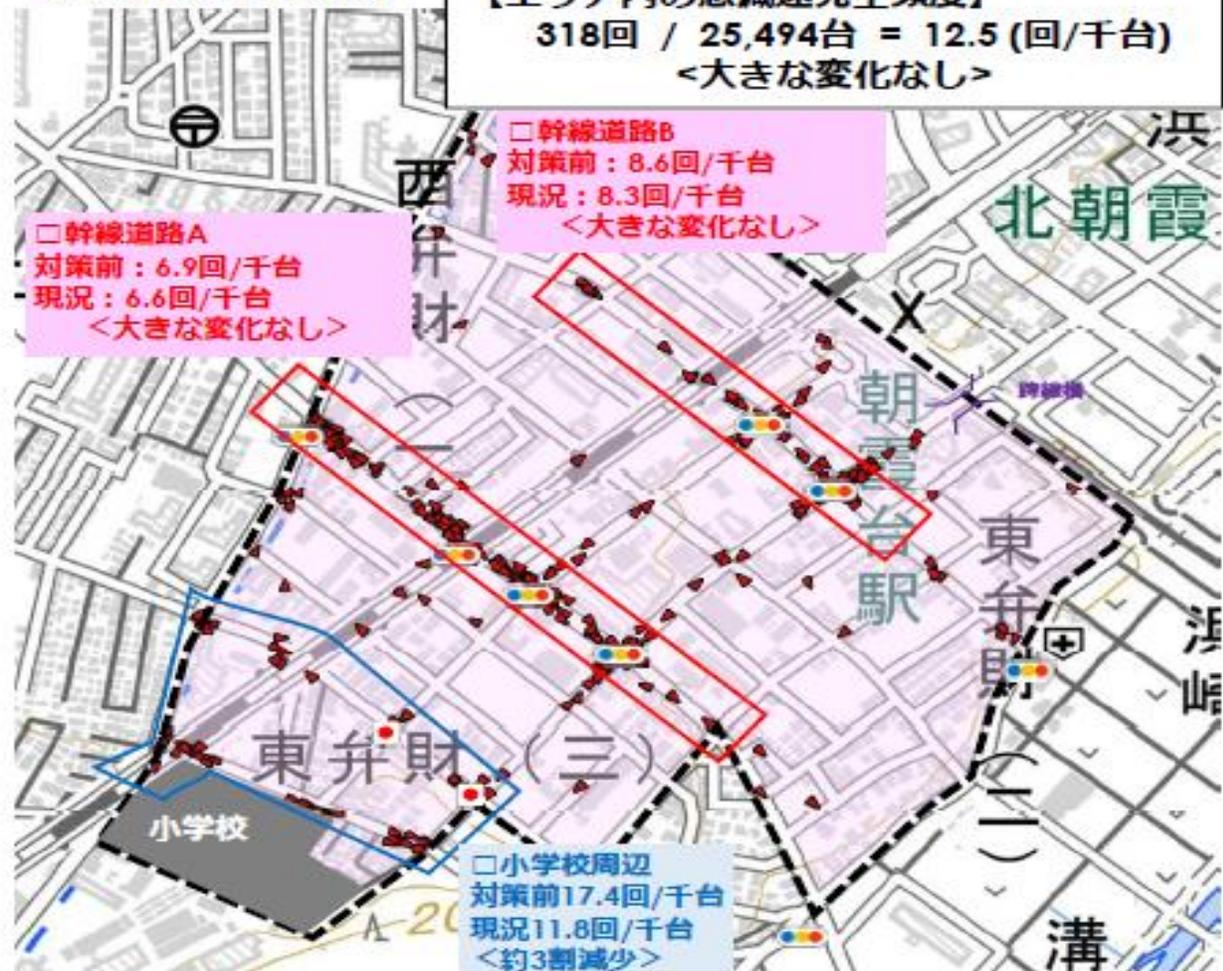
▼現況の急減速発生状況

- 現況及び対策前後で急減速の発生位置に大きな変化はなく、エリア内全体の発生頻度も大きな変化はない。
- エリア内の幹線道路では、2路線とも対策前と比較し、大きな変化はない。
- 小学校周辺の道路については、対策前と比較し現況では約3割減少している状況である。

【エリア内の急減速発生頻度】
318回 / 25,494台 = 12.5 (回/千台)
<大きな変化なし>

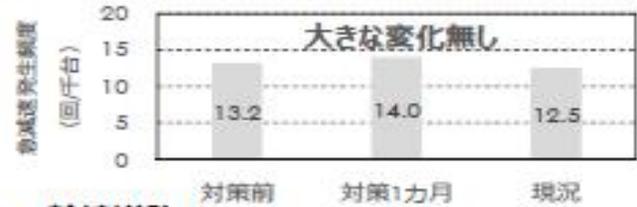
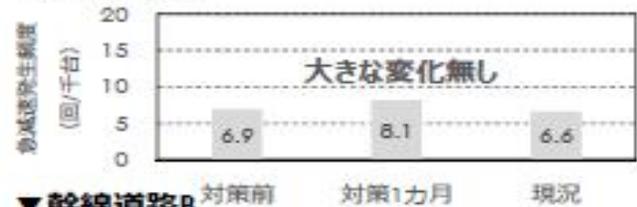
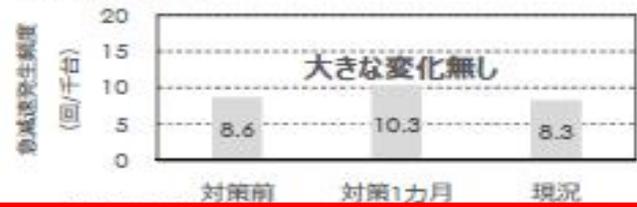
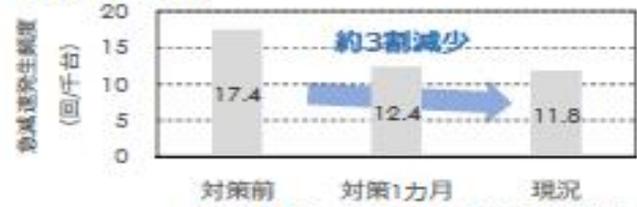
▼エリア内

▼幹線道路A

▼幹線道路B

▼小学校周辺

ETC2.0データ 対策前:2020年10月
対策1カ月後:2021年4月
現況:2021年6月

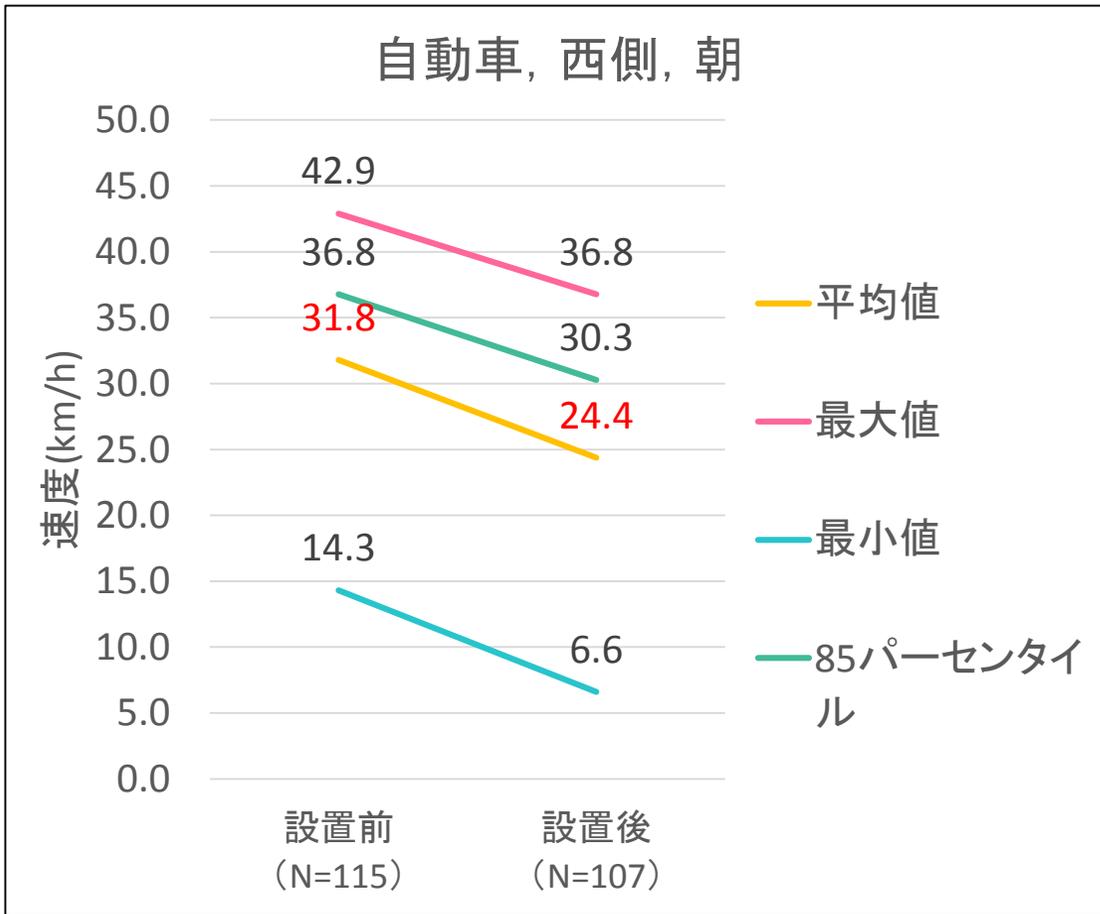
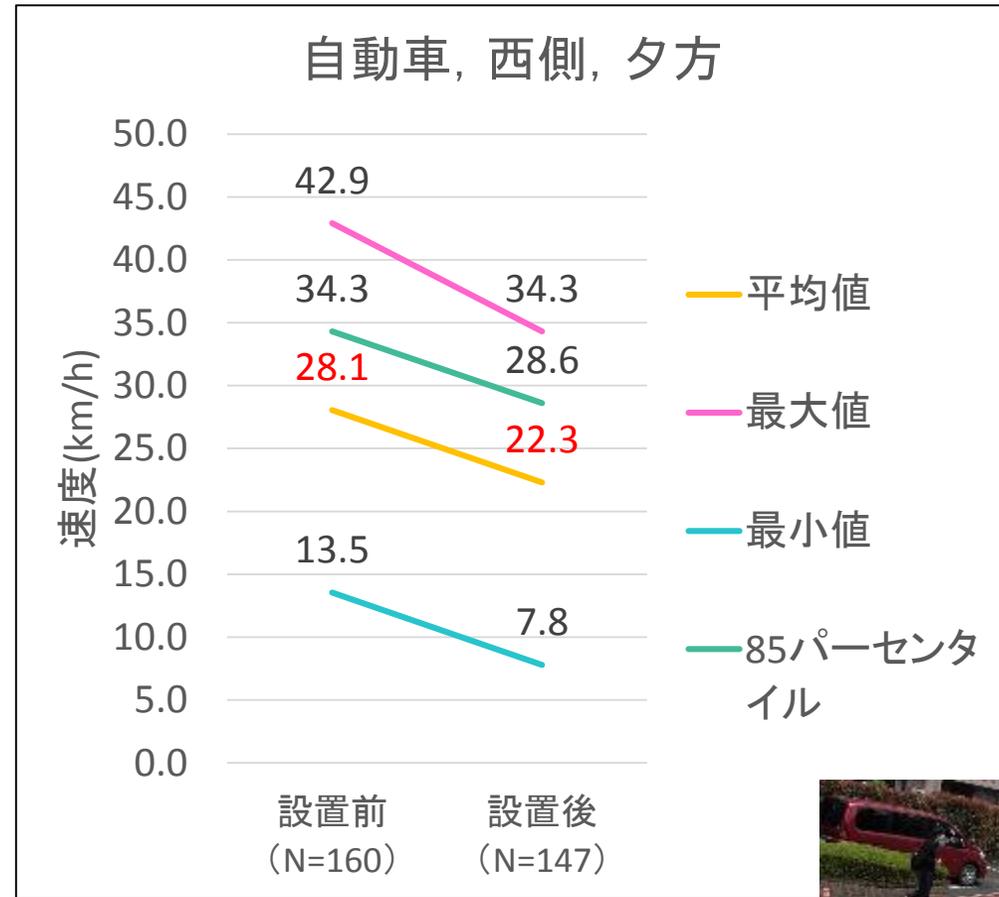
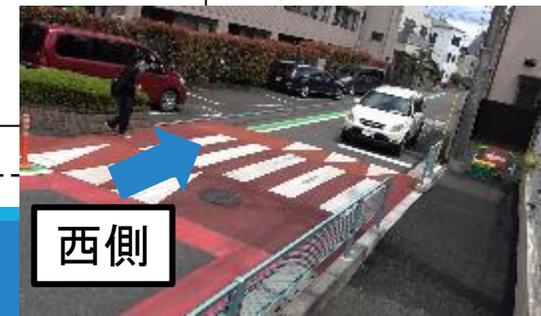
スムーズ横断歩道通過速度調査(西側)

- スムーズ横断歩道設置前と後の**平均速度**を算出
- スムーズ横断歩道設置前と後の**速度プロファイル調査**(走行距離に対する速度の推移)
- 歩行者に対する**譲り行動調査**(自動車が横断待ち時歩行者に気づいて減速や停止をするかの確認)
