生活道路の安全対策の事例 (埼玉県朝霞市 東弁財地区)

朝霞市
都市建設部
まちづくり推進課

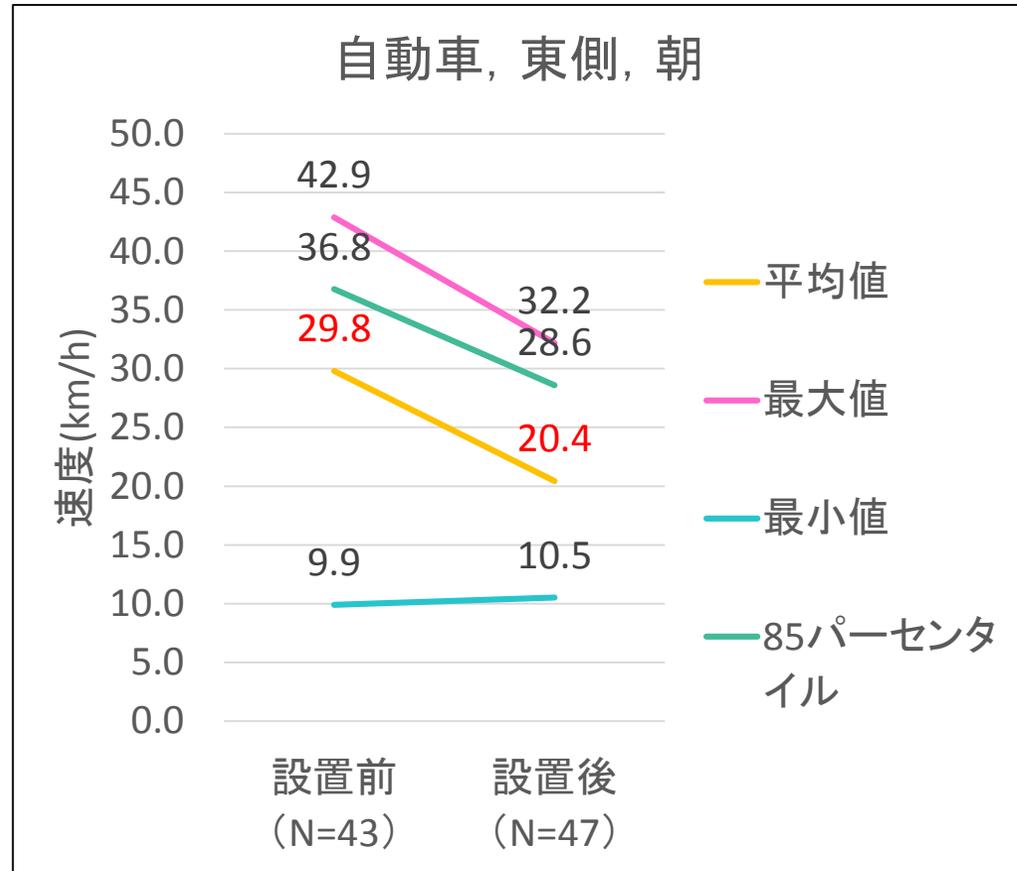
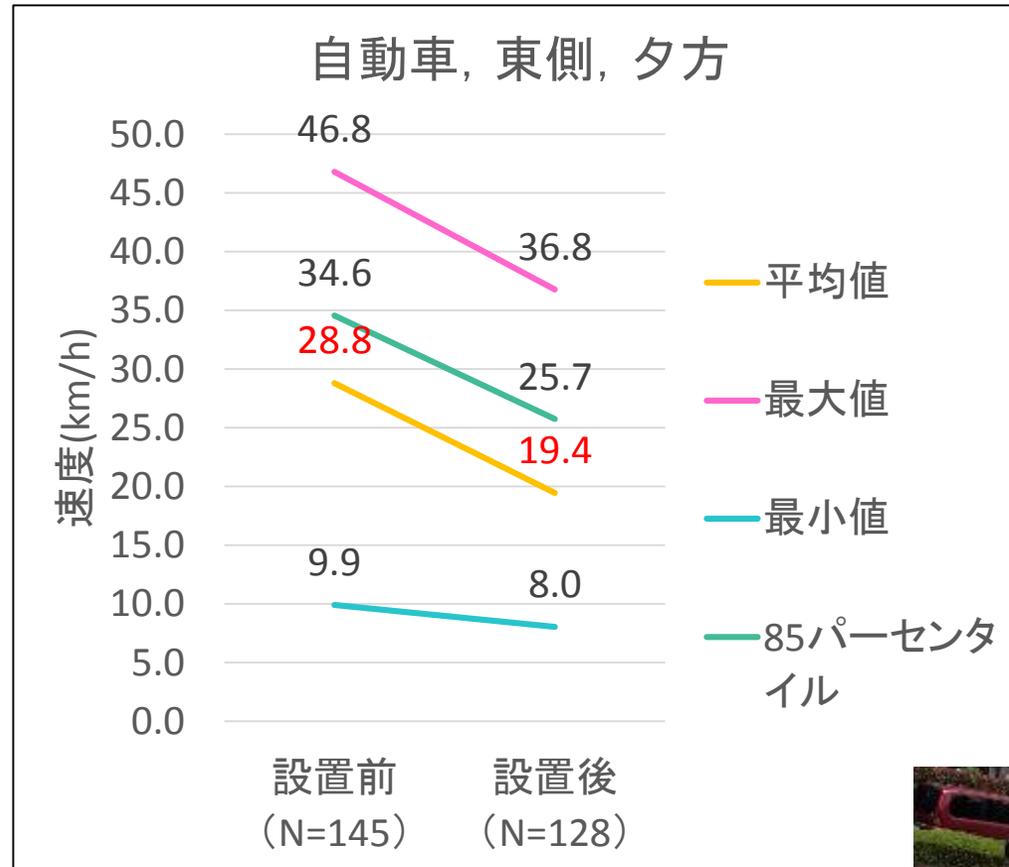
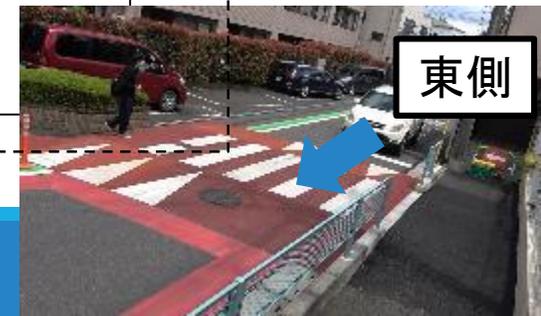
スムーズ通過速度調査(東側)

- スムーズ横断歩道設置前と後の**平均速度**を算出
- スムーズ横断歩道設置前と後の**速度プロファイル調査**(走行距離に対する速度の推移)
- 歩行者に対する**譲り行動調査**(自動車が横断待ち時歩行者に気づいて減速や停止をするかの確認)

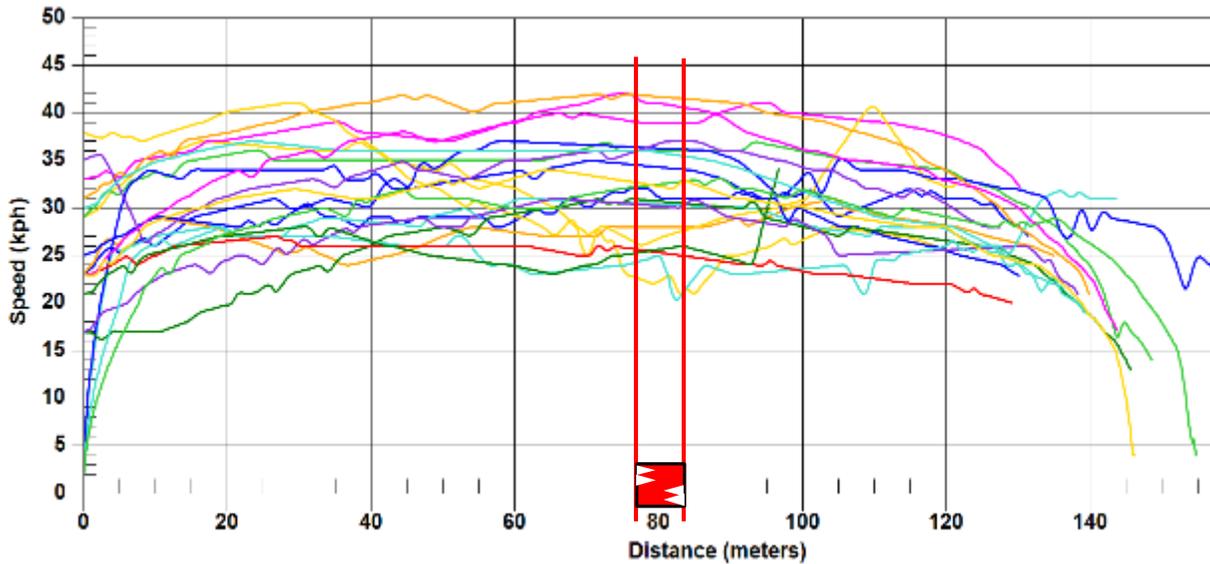
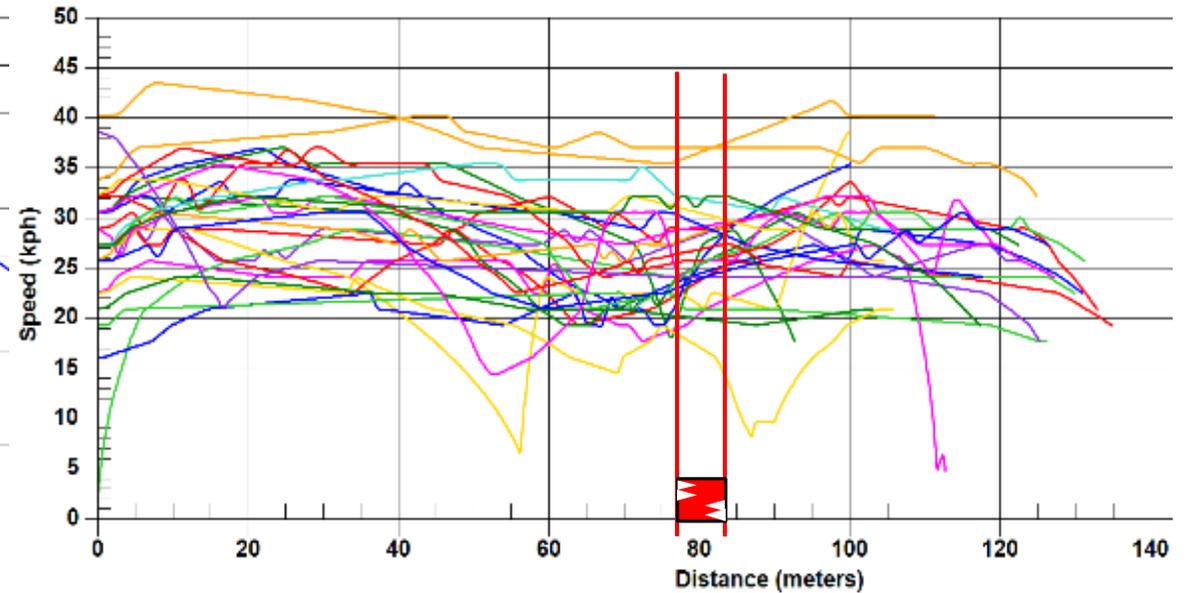
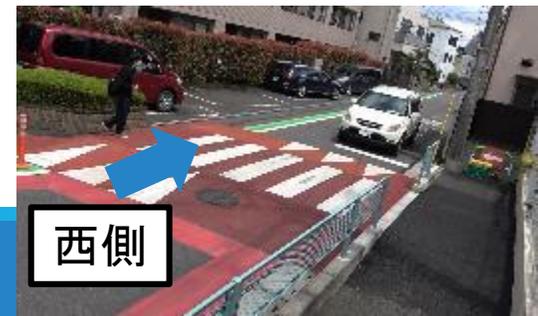
速度プロフィール調査(西側)

スムーズ横断歩道設置前

スムーズ横断歩道設置予定箇所

スムーズ横断歩道設置後

スムーズ横断歩道設置箇所

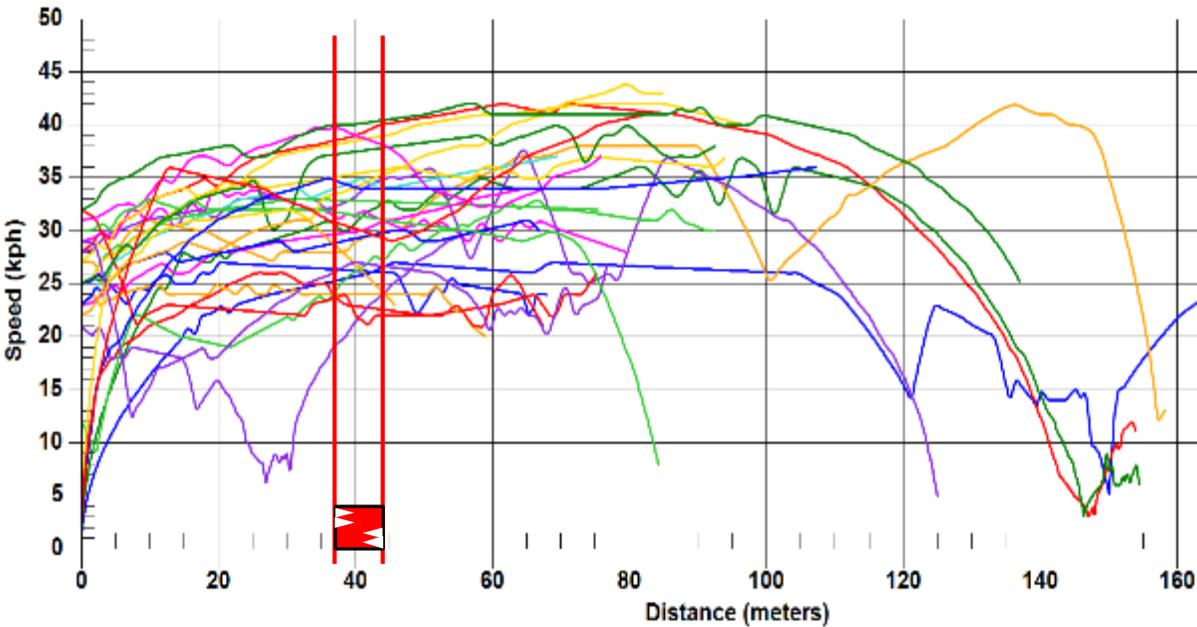
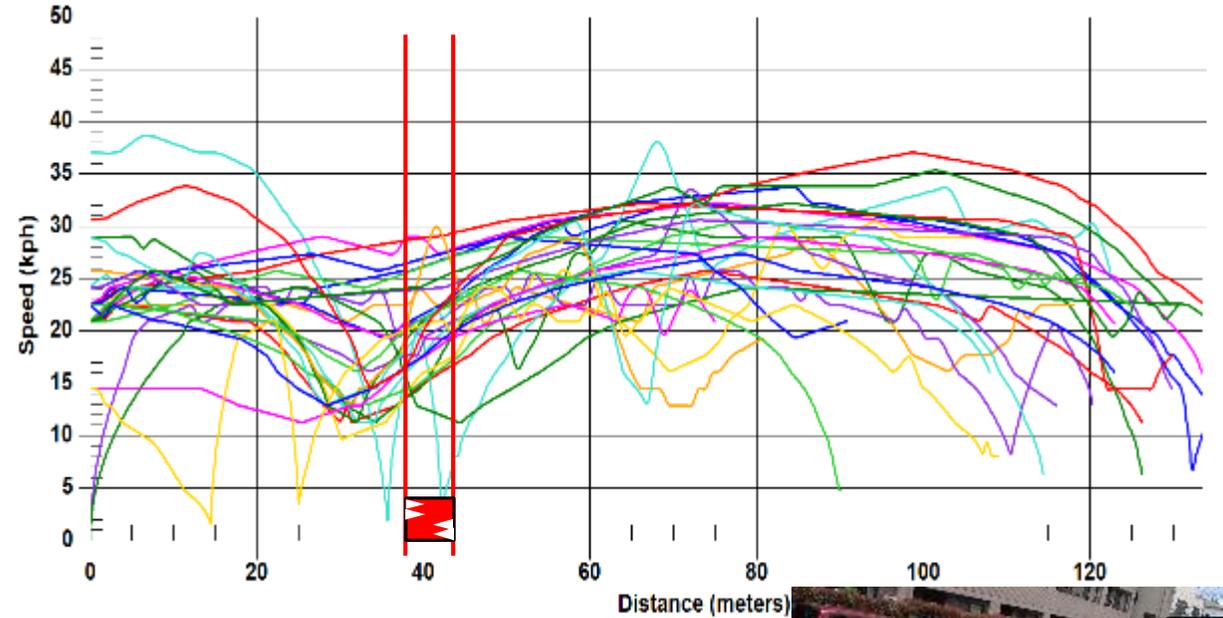
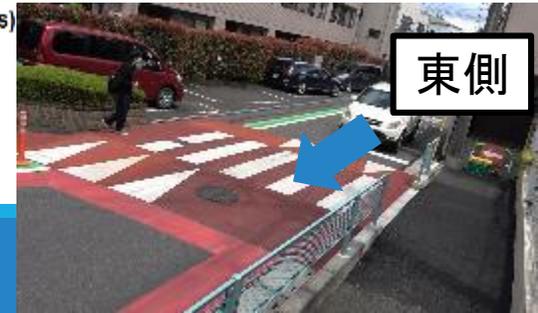
速度プロフィール調査(東側)

スムーズ横断歩道設置前

スムーズ横断歩道設置後

スムーズ横断歩道設置予定箇所

スムーズ横断歩道設置箇所
