猪苗代湖自然の家〔本館・別館〕耐震診断調査結果報告書

概要版

平成 22 年 4 月

朝霞市総務部財産管理課

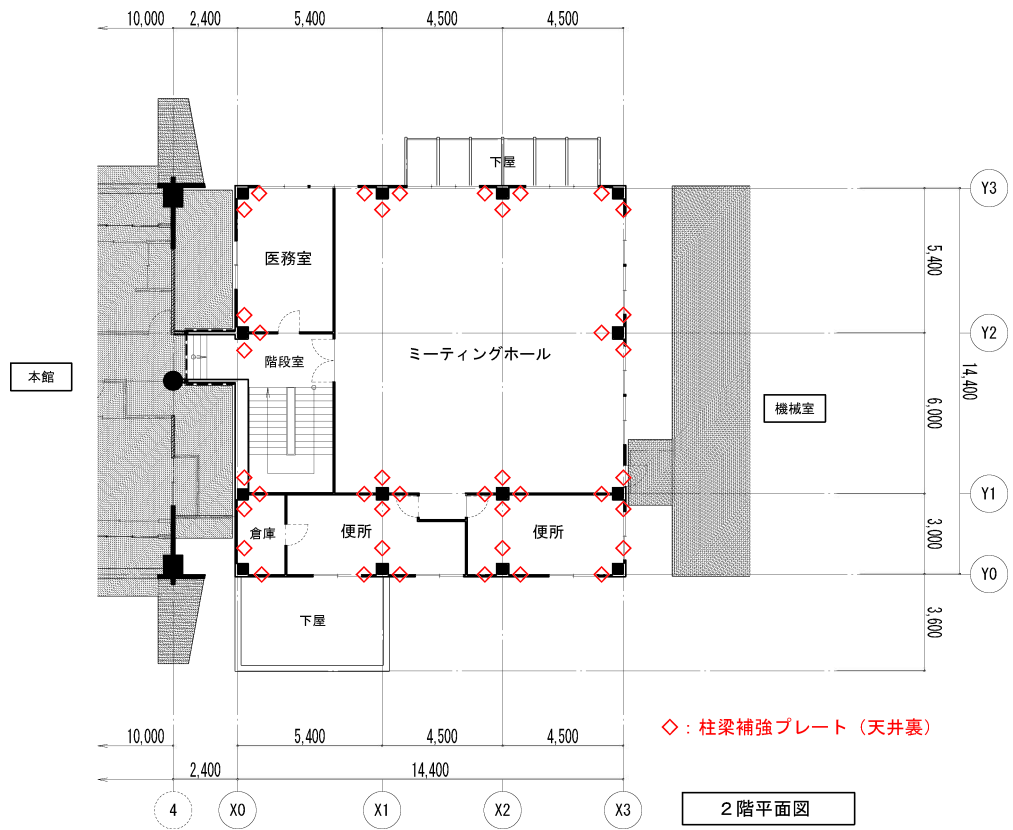
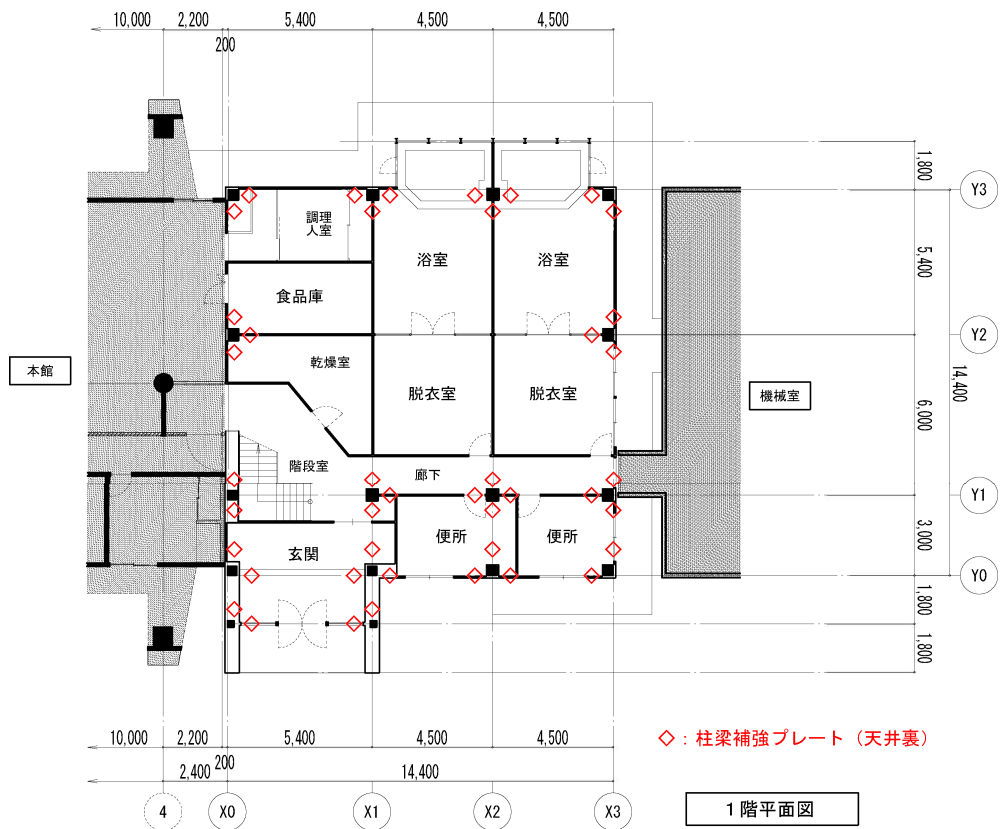
補強案 Iso=0.75

3 階の後打ち床スラブは、コンクリート強度、厚み、配筋状況等に問題があり、大地震時に落下する可能性がある。鉄骨梁についても、剛性や接合部に問題があり、大地震時に落下する可能性がある。3 階床については、詳細な再調査を実施するまでは、使用を中止すること。

後打ちコンクリートスラブ撤去
 鉄骨床組新設
