# 朝霞市 学校施設 長寿命化 基本方針 (案)

朝霞市教育委員会

# 朝霞市学校施設長寿命化基本方針 (案)

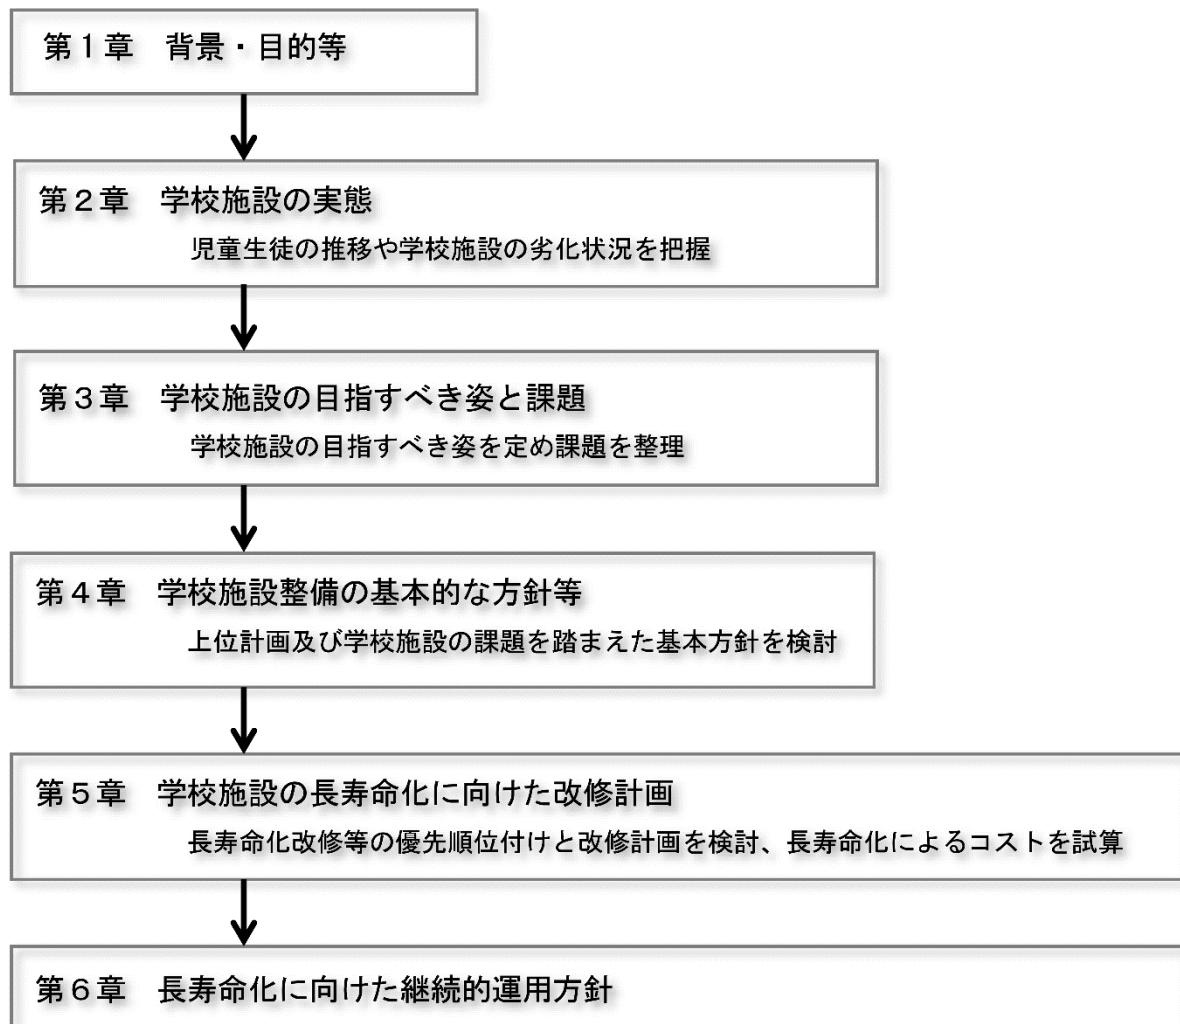
図1-2 基本方針の構成

基本方針では、文部科学省「学校施設の長寿命化計画策定に係る手引」及び同解説書<sup>※1</sup>に基づき、学校施設の構造躯体の強度及び構造躯体以外の劣化状況を調査し、各学校の改修等の優先順位や長寿命化を見据えた改修計画の検討及びコスト試算を行います。また、安全・安心で快適な教育環境の整備充実を図り、地域とともにある学校づくりを進めるため、改修・改築時にどのような施設整備を行うか検討します。

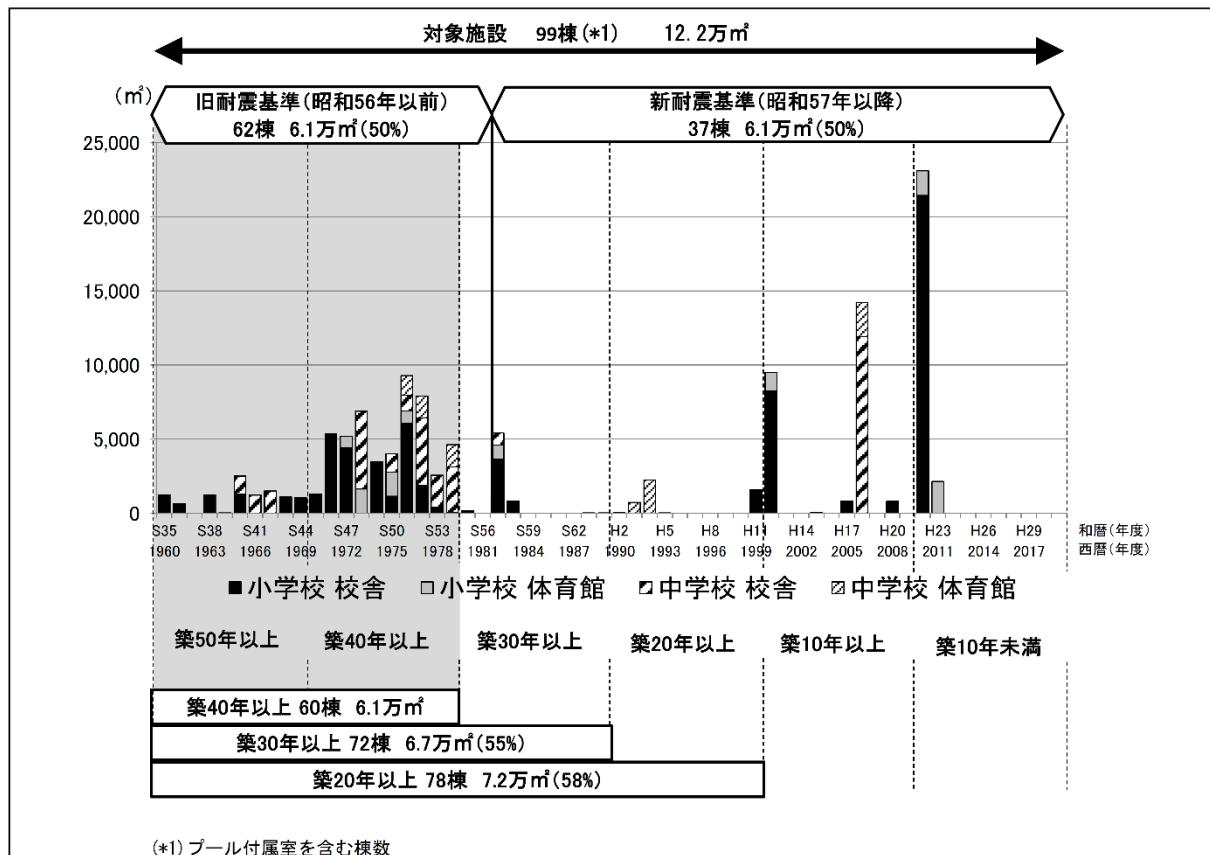
図2-1 対象施設の築年別整備状況

本市の学校施設は半数が築40年以上経過し、経年による老朽化が進んでいる状況です。昭和56年以前の旧耐震基準<sup>※2</sup>による学校施設は、平成11～20年度に耐震化が完了していますが、屋上や外壁の改修や上下水道配管・設備機器の更新等は、不具合の改修など部分的な対応に留まっています。

第一小学校、第二小学校、第三小学校及び第二中学校の4校では築50年が経過した校舎もあり、経年により老朽化した学校施設への対応が重要な課題となっています。

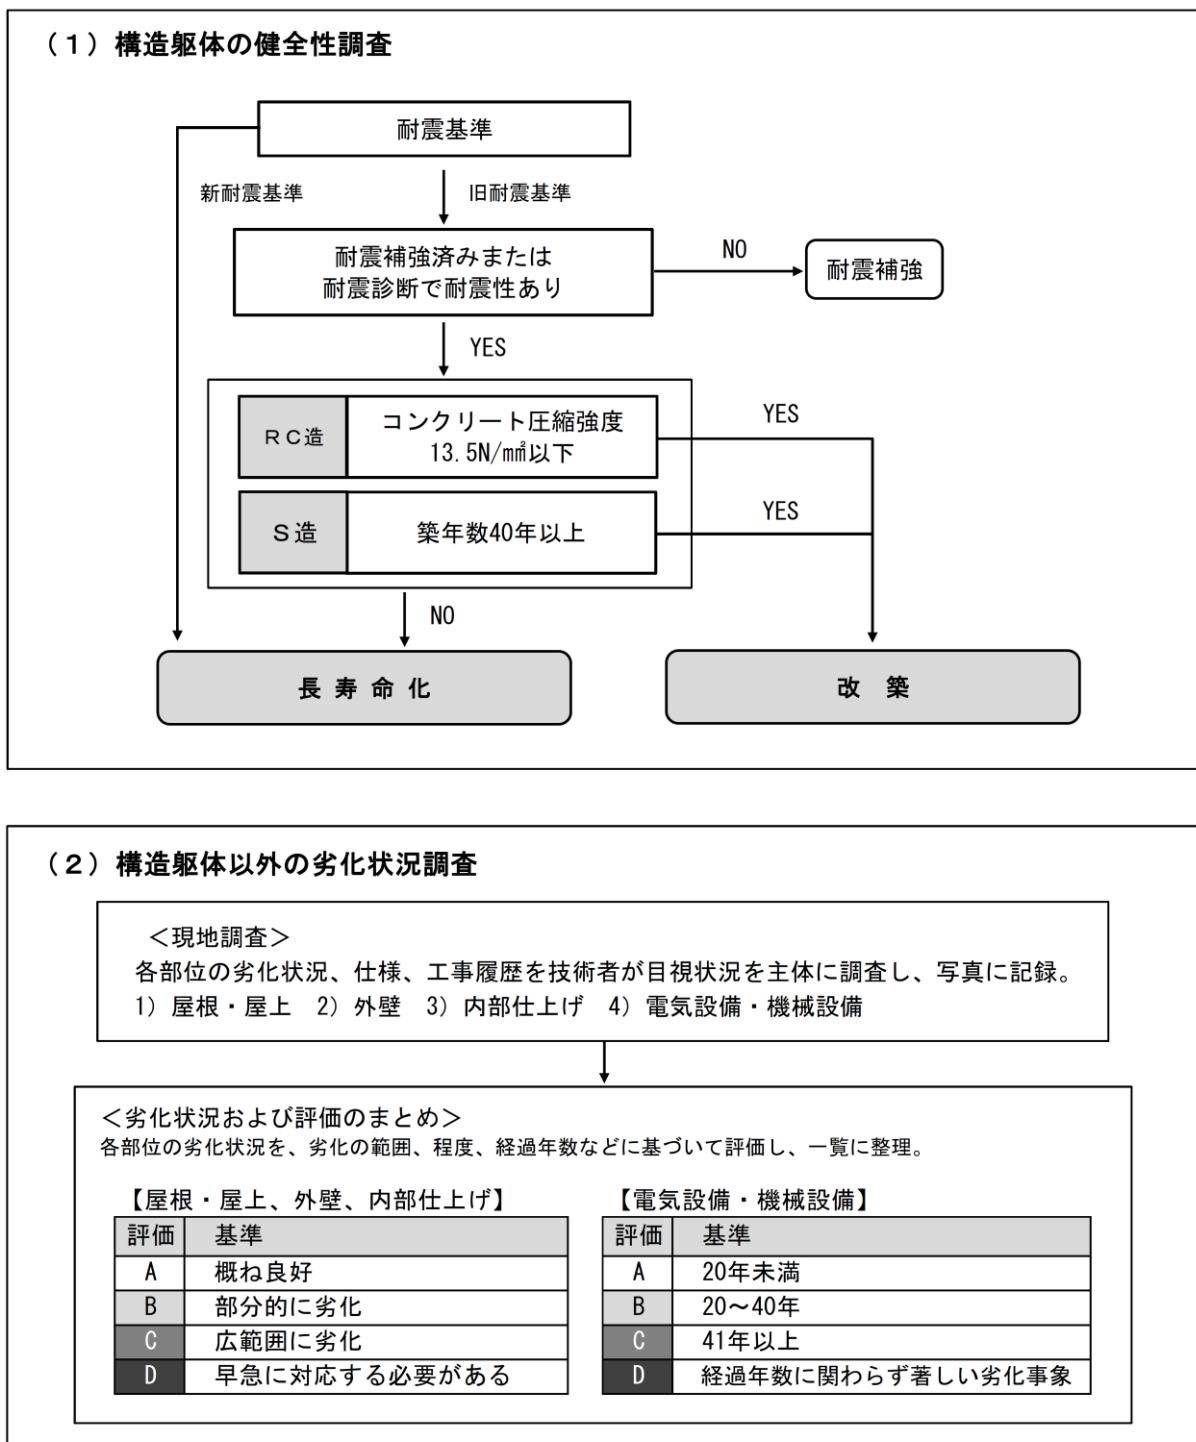
図2-7 建物の劣化状況調査フロー

学校施設が今後どの期間を使い続けることができるのか、改修の方針や時期等を検討するため、建物の劣化状況を調査しました。調査は学校施設台帳で管理する棟ごとに、「構造躯体の健全性調査」と、屋根・屋上、外壁、内部仕上げ、電気設備、機械設備の「構造躯体以外の劣化状況調査」に分けて行いました。
