第2章

学校施設の実態

1. 学校施設の現状

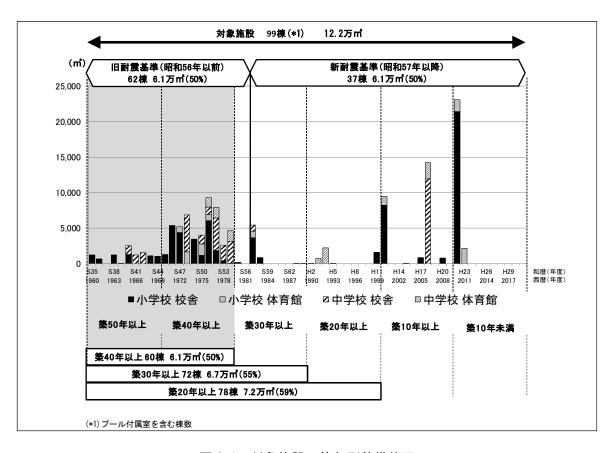
図 2-1 対象施設の築年別整備状況

本市の学校施設は半数が築 40 年以上経過し、経年による老朽化が進んでいる状況です。昭和 56 年以前の旧耐震基準**2 による学校施設は、平成 11~20 年度に耐震化が完了していますが、屋上や外壁の改修や上下水道配管・設備機器の更新等は、不具合の改修など部分的な対応に留まっています。

第一小学校、第二小学校、第三小学校及び第二中学校の 4 校では築 50 年が経過した校舎もあり、経年により老朽化した学校施設への対応が重要な課題となっています。

^{※2} 旧耐震基準とは、建築物の設計において適用される構造基準で、昭和56年(1981年)5月31日までの建築確認において適用されていた基準のこと。また、その翌日以降に適用されている基準を「新耐震基準」という。図2-1では、旧耐震基準を昭和56年以前、新耐震基準を昭和57年以降と表記している。

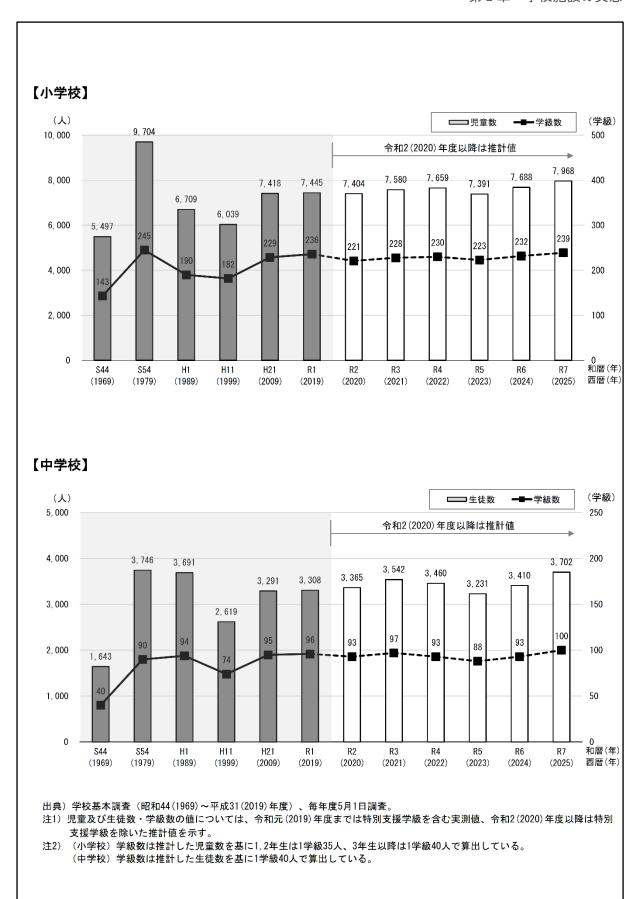
図 2-3 児童生徒数・学級数の推移と将来推計

児童生徒数は昭和54年(1979年)の第2次ベビーブーム期に最も多く、その後減少した時期があったものの、現在は微増傾向の見込みです。学校別では、小学校は、第三小学校、第六小学校、第八小学校及び第十小学校の4校、中学校では、第二中学校及び第四中学校の2校で微増となっています。

一方、学級数の推移ですが、本市の小学校では1学年と2学年で35人学級編成を取り入れており、また、中学校では自由選択制による指定学校以外への通学や、国立・私立中学校への進学等もみられるため、学級数の推移は人口推計や児童生徒数の推計と必ずしも一致せず、小中学校全体では横ばいとなっています。

次に、本市の児童生徒数・学級数の推移と将来推計を図2-3から図2-5に示します。

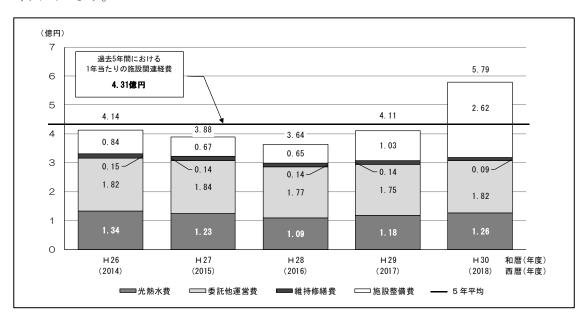
図 2-6 施設関連経費の推移と内訳

過去 5 年間の学校施設における施設関連経費は、年間約 3.64 億円~5.79 億円で、1 年当たりの平均は 4.31 億円となります。そのうち、光熱水費や施設運営に係る委託費等の経常的にかかる費用(施設管理費)は、1 年当たりの平均が約 3.15 億円となり、施設関連経費の約 7 割を占めています。

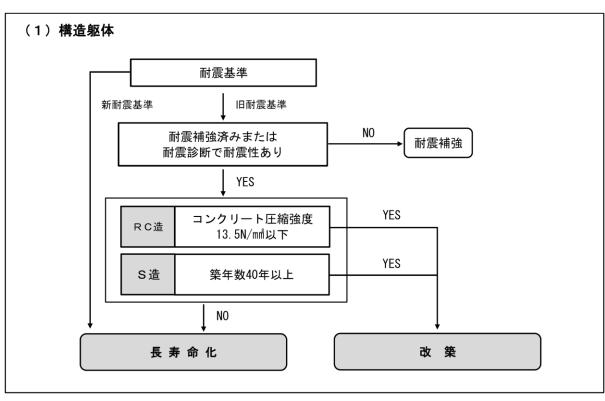
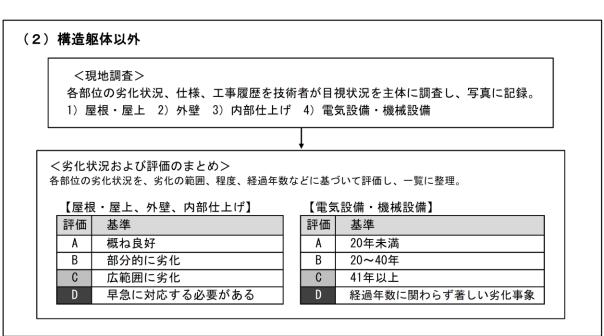
図 2-7 建物の劣化状況調査フロー

改修の方針や時期等を検討するため、学校施設が今後どの程度の期間を使い続けることができるのか、建物の状況を調査しました。調査は学校施設台帳で管理する棟ごとに、構造躯体の健全性調査を行い、長寿命化の可否を判定しました。また、構造躯体以外の屋根・屋上、外壁、内部仕上げ、電気設備・機械設備については、現地調査を行い劣化状況をまとめました。
