令和5年度 第2回 文化財保護審議委員会議

指定文化財敷地内での樹木枯損と対応報告

旧高橋家住宅保存修理工事の完了について（報告）

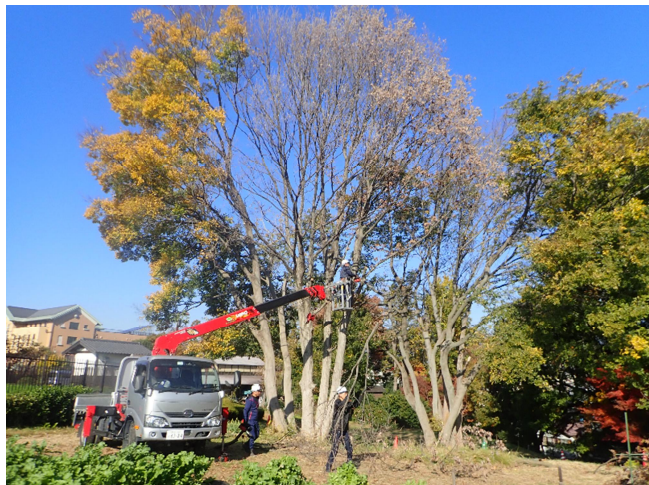
枯損木 3本 伐採作業中

令和5年5月25日の文化財の定期巡回時にカシナガ被害を疑われるコナラの枯損木を2本発見。また、令和5年7月5日の文化財の定期巡回時に、カシナガ被害を疑われるコナラの枯損木を2本発見したため、全て伐採対象とした。伐採後は、伐採材および切り株とも薬剤燻蒸を行った後に場外へ搬出し、適切に処分した。

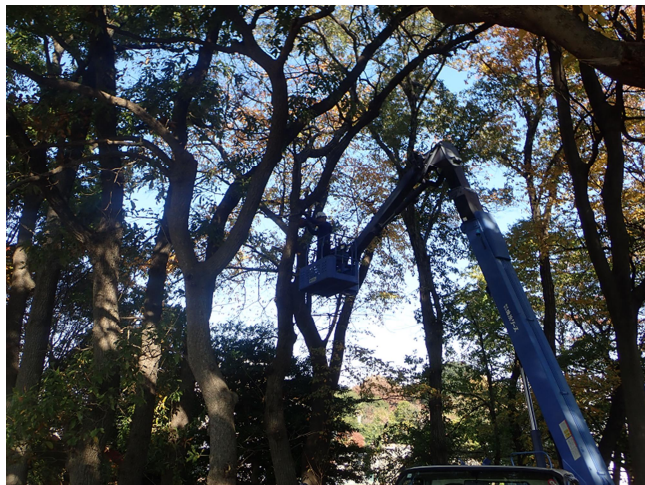
枯損木 1本 伐採作業中

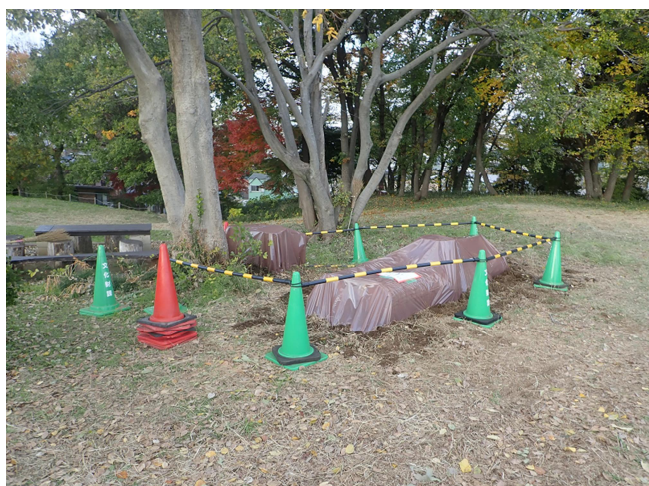
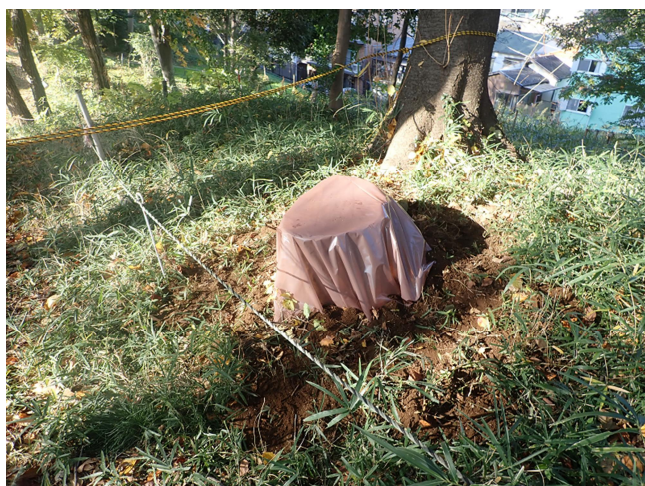
薬剤燻蒸

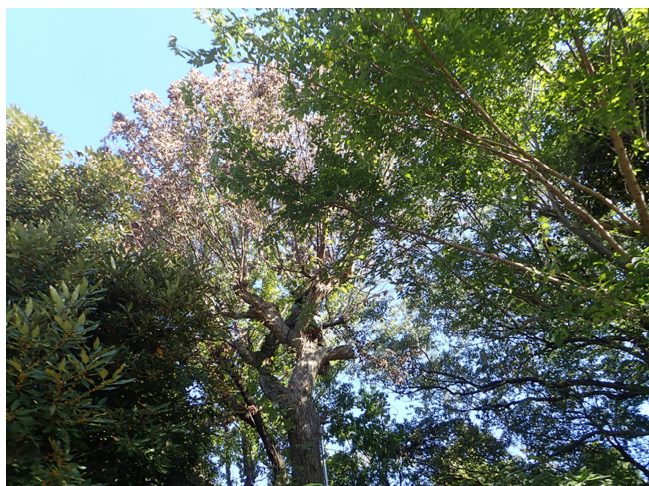
枯損木 伐採作業中

令和5年8月16日にカシナガ被害を疑われるコナラの枯損木を1本発見したことから、伐採対象とした。伐採後は、伐採材および切り株とも薬剤燻蒸を行った後に場外へ搬出し、適切に処分した。

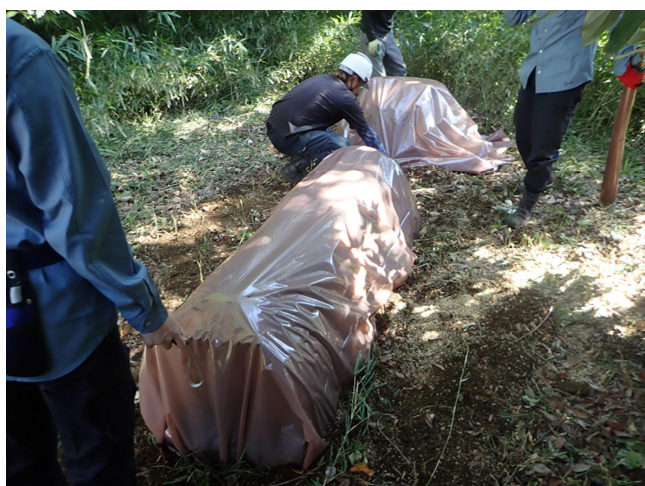
薬剤燻蒸
